## 報告 ウェブに変状が発生したPC箱桁橋の変状原因推定に関する検討

## A Study of Cause Determination on Defection in the Web of PC Box Girder

**要旨**：張り出し架設工法により施工されたA橋は、供用開始後約20年を経過したPC3径間連続ラーメン箱桁橋である。平成25年に実施した橋梁点検において、本橋のウェブ内面の一部分に多数発生している斜め方向のひび割れを確認した。斜め方向ひび割れの発生原因として、せん断耐力の不足が考えられるが、当該部位は本橋の主桁（主方向）に発生するせん断力が卓越する部位とは一致しておらず、その発生原因を特定することができなかった。よって、現地調査を行い、解析的検討を実施して変状原因の推定を行った。

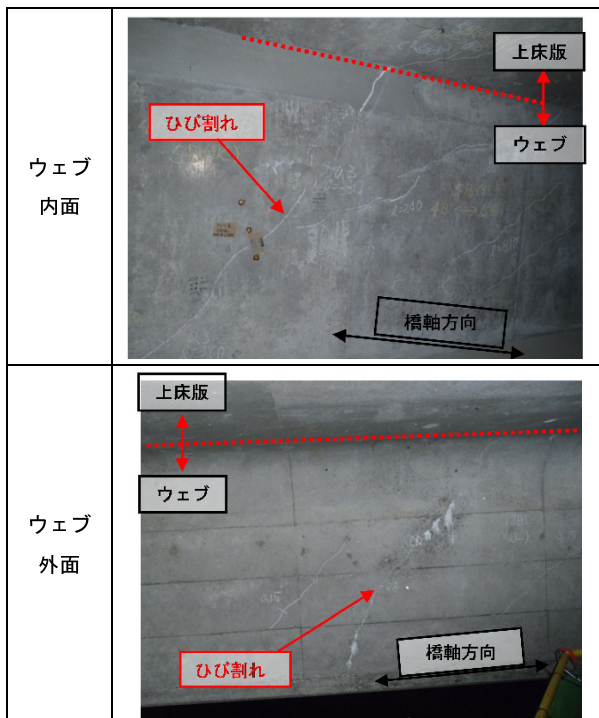
図-3 ひび割れの状況写真

本橋のウェブ内外面から、外観目視によりひび割れの性状について調査した。なお、ウェブ外面の調査は、橋梁点検車を使用して行った。ひび割れの状況を図-3 および図-4 に示す。また、外観目視調査結果の内、ひび割れの特性を以下に記す。

- ・ 水平方向のひび割れも確認されたが、斜め方向のひび割れが多く、ひび割れ幅も大きかった。
- ・ ひび割れの角度は、おおむね 45 度であった。
- ・ ひび割れは、ウェブ内面だけでなく外面にも発生していた。両面でのひび割れ位置はほぼ一致しており、ウェブを貫通している可能性が高い。
- ・ 左右のウェブにおいて確認したひび割れは、ほぼ同様の位置に発生していた。また、幅、方向および長さともほぼ同じであった。
- ・ ひび割れの幅は  $W=0.2\text{mm}$  以上あり、最大幅は  $W=0.5\text{mm}$  であった。
- ・ ひび割れは、中央径間 (P1~P2) において確認され、当該径間の支間中央側に比較的集中していた。
- ・ ひび割れは、ウェブおよび下床版内面に設置され

ている PC (主) ケーブルの定着突起近傍に発生していた。

- ・ 支間中央部を基点として P1 側および P2 側に発生しているひび割れは、支間中央部から見て「ハ」の字のように対称に発生していた。

本橋の補強対策として、終局荷重状態のせん断耐力の検討を行い、不足するせん断耐力に対して炭素繊維シート接着工法を適用する計画を進めている。

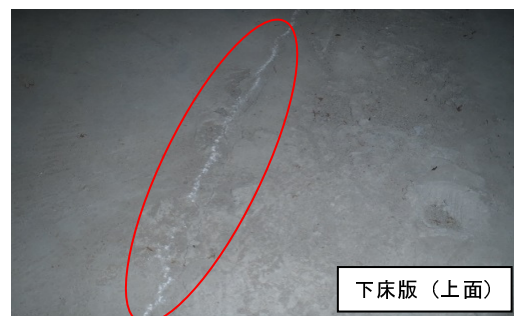
図-5 下床版 (上面) の目地開き

また、図-5 に示すような施工目地部 (本橋は、張り出し架設工法により施工されているため、各施工ブロック間に施工目地が存在する) に目地開きを確認した。図-6 に示すように主に中央径間において、下床版からウェブ上端にかけて発生しており、その幅は下床版部で  $0.2\sim 0.9\text{mm}$ 、ウェブ (左右) 部で  $0.1\sim 0.2\text{mm}$  であった。

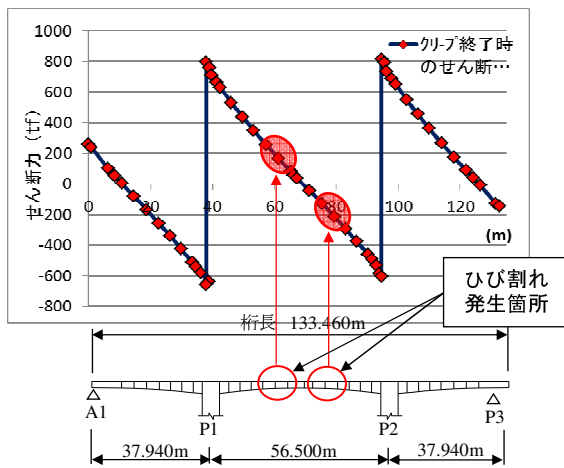
図-7 せん断力図とひび割れ発生部位との関係

本橋の主桁（主方向）のクリープ終了時における設計荷重作用時のせん断力図を図-7に示す。主桁に発生するせん断力は中間支点部 P1 および P2 近傍において卓越しており、本橋のウェブにひび割れが発生している部位と一致していない。仮に過積載車両が走行し、想定以上のせん断力が発生したと想定した場合、ひび割れ発生部位より中間支点部近傍での損傷が顕在化していることになる。よって、ひび割れの発生は、過積載車両の荷重が載荷されたことにより発生したものではないと推測される。上記より、ひび割れの発生は他の原因によるものと推測されるため、原因案1は検討対象外とした。

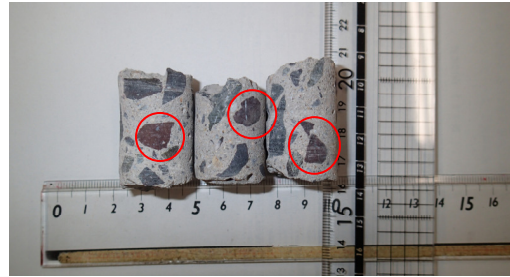
図-8 本橋から採取したコンクリートコア

図-8 に、本橋から採取したコンクリートコア（直径  $\phi 20\text{mm}$ ）の写真を示す。当該コンクリートコアを見ると、茶褐色の骨材が含まれていることがわか

る。当該骨材は玄武岩である可能性が高い。玄武岩は比較的吸水率が高い骨材であり、クリープ・乾燥収縮が想定以上に発生した可能性も考えられる。

本橋の施工が完了してから 20 年以上が経過しており、クリープ・乾燥収縮はすでに収束していると考えられる。現段階において、上記の傾向を実験等により確認することは難しい。よって、ここでは、ひび割れを発生させた、もしくはひび割れの進展を助長した可能性のある原因の一つとして取扱う。

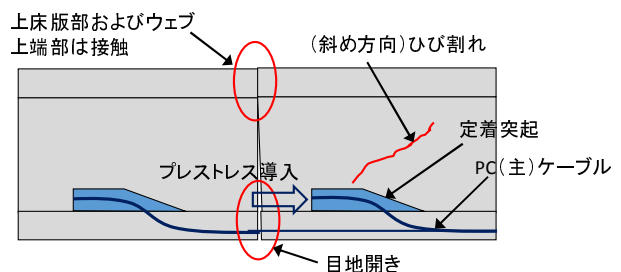
図-9 目地開きがある状態でプレストレスを導入した場合のイメージ図

先述のように、施工目地部の目地開きは、本橋の PC (主) ケーブルに十分なプレストレスが導入されていれば、発生する可能性はありえない。何らかの要因により発生した目地開きが、あらかじめ生じている状態で、下床版定着突起に配置されている PC (主) ケーブルにプレストレスが導入された場合、図-9 に示すような損傷が発生すると想定される。

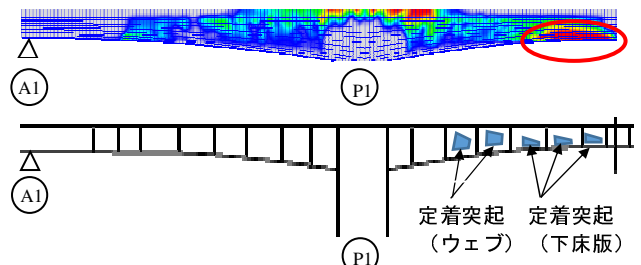
図-13 FEM 解析 0 の結果 (コンター図)

FEM 解析 0 の結果を図-13 に示す。図-13 より、下床版に配置されている定着突起近傍において応力集中が発生している。当該部位における最大引張応力度は、 $\sigma_c = -3.4\text{N/mm}^2$  であり、ひび割れ発生限界応力  $\sigma_{ca} = -2.7\text{N/mm}^2$  を上回る結果となった。しかし、ひび割れの発生状況 (幅、長さ、本数等) を考慮すると、この解析結果 (応力値) 以上

の引張応力が発生していると推測する。よって、この解析結果を妥当と判断することは難しいと考え、FEM 解析 1 を実施することとした。

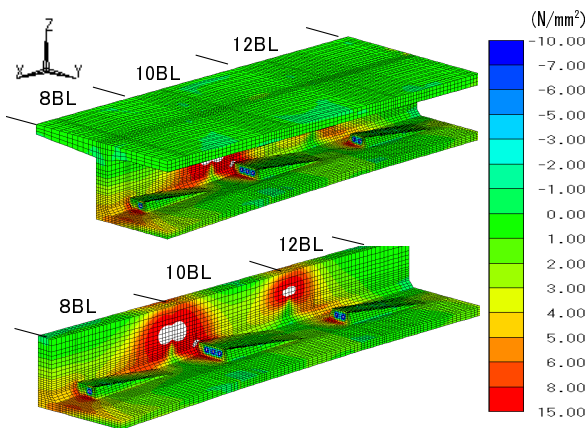
図-16 FEM 解析 1 の結果 (コンター図)

解析結果を図-16 に示す。ウェブの施工目地部において、スリット近傍に応力集中が発生していることがわかる。応力の方向はひび割れ方向とほぼ一致しており、最大引張応力度は  $\sigma_c = -7.6\text{N/mm}^2$  であった。

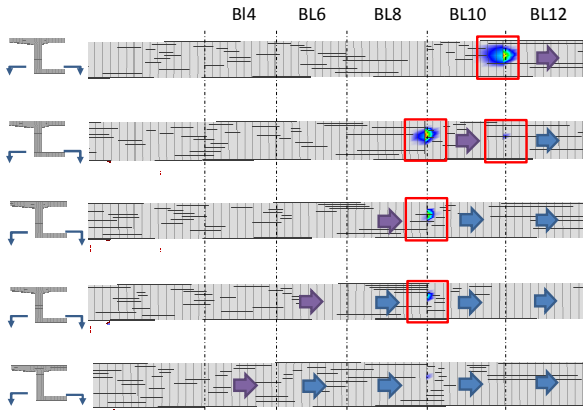
図-18 FEM 解析 2 (CASE1) の結果 (コンター図)

CASE 1 において、下床版に発生する応力の解析結果を図-18 に示す。CASE 1 において、プレストレスを導入していく過程において、施工目地部に引張応力が発生し、クリープの進行とともに残留していくことが分かった。これに対し、CASE 2 では施工目地部に引張応力の発生および残留が全く発生しなかった。このことから、施工手順 (プレストレスの導入順序) によっては、張り出し架設工法により施工された PC 橋の施工目地部において、目地開きが発生する可能性があることを証明することができたと考える。
