# 水の凍結膨張圧による PC 部材のシース周辺に与える影響

岩手大学 [院] ○西 弘\* 高知高専 近藤 拓也\*\*  
高知高専学 横飛 翔太\*\*\* 岩手大学 大西 弘志\*\*\*\*

## Influence to behavior around the sheath of the PC member by the freeze expansion pressure of the water

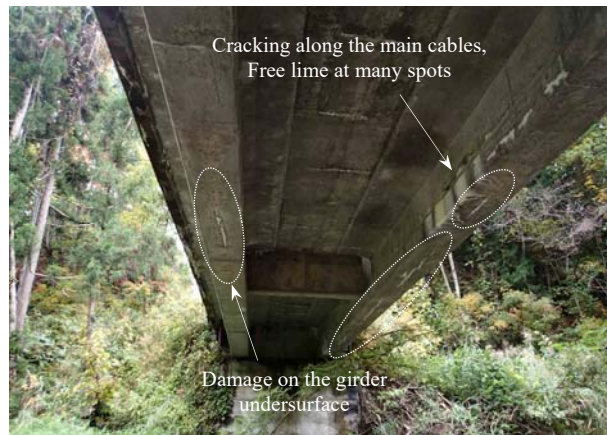
Fig.1 Damage found in the PCT bridge.

Fig.1 に特別豪雪地帯の指定地域に架橋されている PCT 桁橋の損傷事例を示す。このように主桁下面とウェブ側面に遊離石灰を伴う PC ケーブルに沿ったひび割れが認められている。林ら<sup>2)</sup>がシース内に滞水した水が凍結膨張によって、ひび割れが発生することを定性的な実験により明らかにされているが、既設 PC 橋の健全性を判断するには、表面のひび割れ状況とシース周辺の内部ひずみの挙動を定量的に確認する必要がある。

**4.3 ひび割れ発生メカニズムの考察** シース内に滞水した水が凍結すれば、その体積は9%膨張し、シースの膨張による内圧が生じてコンクリートにひび割れが発生すると仮定していた。しかし、試験と解析の結果から「凍結によるコンクリートの収縮ひずみ」と「シースの拘束」に関係があることがわかった。一方、Fig.1のような寒冷地区の既設 PCT 桁橋では、凍結融解は繰り返されており、実際に漏水、遊離石灰を伴うひび割れが、主桁下面、ウェブに認められている。以上のことから、凍結によるひび割れのメカニズムは、シース内の水が凍結膨張することで、シースがコンクリートの収縮ひずみを拘束し、シース外側の最小かぶり部分からひび割れが生じ、さらに、そのひび割れへの水の侵入と凍結融解の繰り返しのことによって、ひび割れがコンクリート表面へ進展していくと考えられる。このような事象を防ぐためには、シース内側、外側への水の侵入を防ぐことが、PCT 桁橋の長寿命化を図るための重要な対策であると言える。

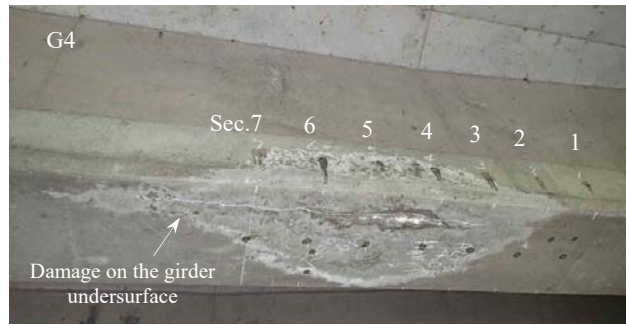
(a) The situation of the crazing (G4).

伴う橋軸方向ひび割れが点在し、特にG1~G6桁の全ての主桁下面においては、桁端部から約4~5mの主ケーブル曲げ上げ区間に、規則的に橋軸方向のひび割れが認め

られている。また、ひび割れ付近には、漏水、遊離石灰、セメント水和物の溶出が認められている。この曲げ上げ区間のひび割れ状況を Table3 に示す。最大ひび割れ幅が G3 桁で 0.7mm、超音波法 Tc-T0 法<sup>9)</sup>で測定したひび割れ深さの最大値は 83mm であり、ひび割れ深さがシースに達するひび割れも一部認められた。

**5.3 調査結果** Fig.7(a)に調査箇所、測定位置、ひび割れ状況 (例: G4) を、Fig.7 (b)に Case-1 対称法による調査結果を、Fig.7 (c)に Case-2 斜角法による調査結果を示す。すべての測点および Case-1, 2 の計測方法において 4000m/s 以上の伝播速度であり、Table4 の指標では

- (2) シースの空隙率によるグラウト充填不足や鋼製シースの腐食に対するリスクが高いため、シースへの水の侵入と凍結融解の繰り返しにより、耐久性が低下する（ひび割れが進展する）。
- (3) 上縁定着ケーブルを有する PCT 桁橋のため、その定着部からの水の侵入や定着部のあと処理の不具合などのリスクがあり、グラウト充填不足がある場合、PC 鋼材腐食に対して、耐荷性、耐久性が低下する。
- 上記を踏まえ、本橋では超音波法による調査の結果、現時点では、コンクリート自体は健全性を有していると考えられる。しかし、PC 構造物の生命線であるグラウト充填状況と PC 鋼材腐食状況が不明である。主桁下面に漏水、遊離石灰やセメント水和物の溶出を伴うひび割れが認められること、シース内側、外側の滞水が凍結融解の繰り返しによって、ひび割れがさらに進展する可能性があること、グラウト充填状況や PC 鋼材腐食状況を確認していないことなどから、リスク評価として PC 鋼材腐食に対してリスクを保有している。リスク低減のためには、経過観察を行うとともに、早期に PC ケーブルへの水の侵入を防ぐ対策と、グラウト充填、PC 鋼材腐食状況を把握するための調査を実施して、計画的な対策（防水工、ひび割れ補修）が必要であると言える。

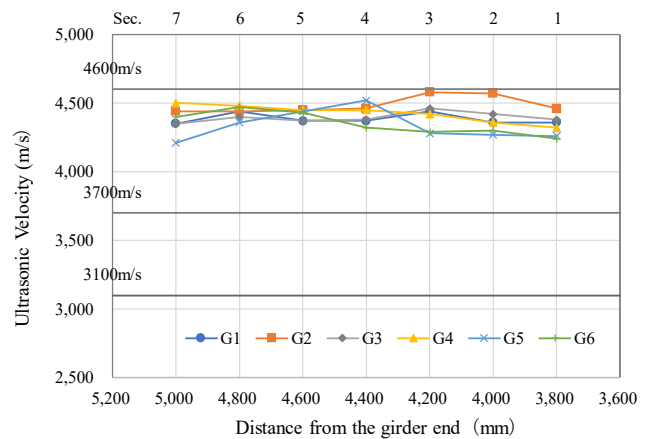
(b) Case-1: The symmetry method

「Generally good (良)」以上の測定結果となった。超音波法はコンクリート内部に欠陥が存在する場合、発信した弾性波が欠陥部分を迂回して受信側に到達するため、伝播速度は低下するが、健全な箇所 (Sec.1) と外観上不具合な箇所 (Sec.2~7) を比較しても、大きな伝播速度に差は認められなかった。つまり、本橋において、外観上、漏水、遊離石灰、セメント水和物の溶出が認められるひび割れでも、コンクリート自体には著しい劣化は認められず、現時点では、健全箇所と同等な健全性 (密実性) を有していると考えられる。
