# 軸方向ひび割れを有する既設 PC 橋の維持管理に関する一考察†

## Maintenance of Existing PC Bridges with Cracks along PC Cables

Initiation of cracks along PC cables is regarded as a cause of degradation of PC bridges. In the presented study the existing PC bridges with cracks along PC cables were investigated, and their visual condition and condition of PC cables and sheath were inspected by means of Non-Destructive Testing and Semi-Destructive Testing methods. The results showed, that there is a strong relationship between presence of water in the sheath and initiation of cracks. Assuming, that expansion pressure of freezing water in sheath is the cause of initiation of cracks, the experimental and analytical study was carried out. The obtained results allowed to clarify the mechanism of cracks' initiation and to conduct risk assessment of the existing bridges with cracks along PC cables.

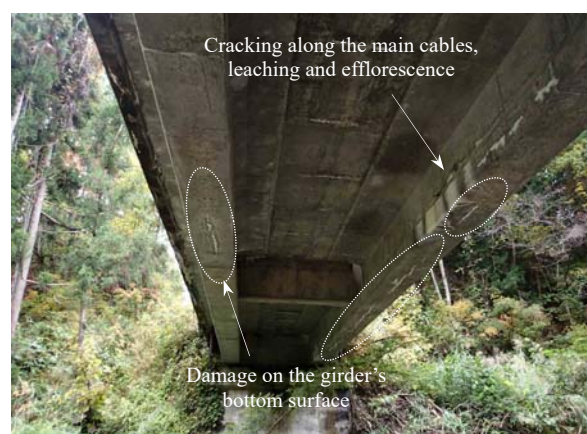
国内に架橋されている PC 橋のうち最も多いのは、ポストテンション方式 T けた橋（以下、PCT けた橋と称す）である。玉越ら<sup>1)</sup>の道路橋の定期点検に基づく分析では、PCT けた橋に認められている変状のうち、最も多いのが、主けた下面に発生している橋軸方向のひび割れであり、次いでウェブの主ケーブルに沿ったひび割れの発生頻度が高いと示されている<sup>1)</sup>。これらの軸方向ひび割れは PC グラウト充填不良や PC 鋼材腐食に起因する劣化と考えられ、原因はシース内に滞水した水の凍結膨張圧、プレストレスの横方向ひずみ、グラウト注入圧、コンクリートの乾燥収縮、鋼製シースの腐食膨張圧などが単独あるいは複合的に形成し、顕在化するとされている<sup>2)~5)</sup>。一方、アルカリシリカ反応による劣化（以下、ASR と称す）の場合も軸方向にひび割れが発生するが、前者と比べひび割れ幅が大きく、断面当たりのひび割れ本数が多いことが PC 構造物に現われる ASR 劣化の特徴として知られている。Fig.1 に既設 PCT けた橋の変状事例を示す。この橋梁は寒冷地域に架橋されており、漏水、遊離石灰を伴うひび割れが散見されている。林ら<sup>2)</sup>の研究ではシース内に滞水した水が凍結膨張圧によって、ひび割れが発生することを定性的な実験により明らかにしているが、既設 PC 橋の健全性を外観上で判断するには、凍結膨張圧と軸方向ひび割れの関係やシース周辺のひずみ挙動を定量的に確認する必要がある。一方、PC 構造物の生命線である

Fig.1 Example of the damaged existing PCT bridge.

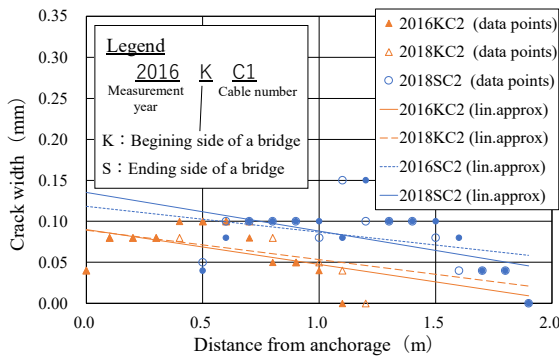
Fig.2 Crack width in 2016 and 2018.

Fig.2に代表例としてG6けた両端部C2ケーブルのひび割れ幅の計測結果を示す。2016年と2018年の計測結果はおおむね一致しており、ひび割れの進行は認められなかった。また、PCケーブル定着位置から支間中央部に向かってひび割れ幅は減少傾向にあり、一定の規則性を有していることが判った。

- (1) 橋面防水工がシース内への侵入に対して有効な抑止対策であるため、橋面防水工を施していない場合はシース内に水が滞水するリスクが高いと言える。
- (2) シース内の滞水と軸方向ひび割れの強い関係性を有することが確認できたことから、軸方向ひび割れが認められた場合、滞水に対するリスクが高いと言える。
- (3) 軸方向ひび割れは、定着位置から支間中央部に向かってひび割れ幅は減少傾向にあることから、定着部付近から劣化するリスクが高いと言える。

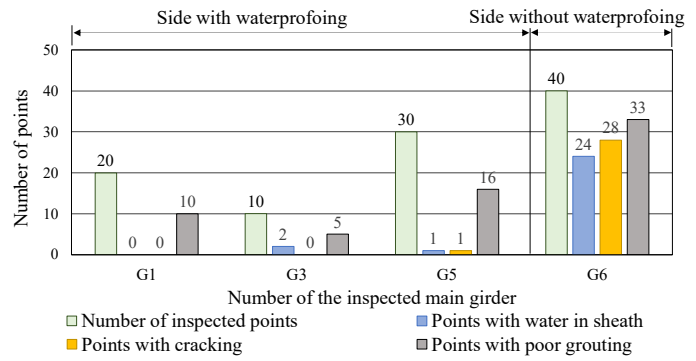
Fig.3 Relationship between presence of water in sheath, grouting condition and cracking.

Fig.3にシース内に水が滞水している箇所数(以下、滞水箇所数と称す)、ひび割れ箇所数、グラウト未充填箇所数の調査結果を示す。滞水箇所数は橋面防水工が施されているG1, G3, G5けた(以下、防水有側と称す)では調査箇所数60箇所に対し滞水箇所数は3箇所(滞水割合=滞水箇所数/調査箇所数×100=5%)であり、橋面防水工が施されていないG6けた(以下、防水無側と称す)は、調査箇所数40箇所に対し滞水箇所数は24箇所(滞水割合60%)であった。橋面防水工が施されている場合、滞

水割合が小さいことから橋面防水工は重要であり、シース内の滞水に対して、有効なリスク低減策であることが

滞水とひび割れの関係は、滞水割合が5%の防水有側では滞水箇所数2箇所うちひび割れ箇所数1箇所であり、滞水箇所数とひび割れ箇所数がともに少ないが、滞水箇所にひび割れが発生している。一方、滞水割合60%の防水無側では滞水箇所数24箇所、ひび割れ箇所数28箇所であり、防水無側では滞水していない箇所においても若干ひび割れは認められるが、滞水箇所数、ひび割れ箇所数ともに多い傾向を示している。以上からシース内の滞水とひび割れの関係性は強いと考えられる。

ひび割れとグラウト未充填の関係は、防水有側のひび割れ箇所数は1箇所であり、調査箇所数60箇所に対しグラウト未充填箇所は31箇所(未充填割合=グラウト未充填箇所数/調査箇所数×100=52%)であった。ひび割れ箇所数が1箇所と少なくとも未充填割合が52%と多く認められた。一方、防水無側ではひび割れ箇所数が28箇所とひび割れ箇所数が多くなると、調査箇所数40箇所に対しグラウト未充填箇所が33箇所(未充填割合83%)と多いことから、グラウトとひび割れの関係性は弱いと考えられる。軸方向ひび割れの有無は、グラウトより滞水の影響の方が強い関係があると考えられることから、後述する試験の要因として、シース内の水の充填量とひび割れの間を考慮することとした。

2・2・4 リスク評価のまとめ A, B 橋は 1980 年以前に建設された PCT けた橋のため①グラウト充填不足、②シース内への水の侵入に対するリスクが高いと言える。詳細調査からは③橋面防水工が施されていない場合と、④軸方向ひび割れが認められた場合は、シース内に滞水を有するリスクと、⑤定着付近から劣化するリスク、⑥遊離石灰を伴うひび割れを放置しておくこととひび割れが進展し、凍結防止剤散布による塩害、PC 鋼材腐食、破断に対するリスクが高いと言える。リスク低減するためには、早期にシース内への水の侵入を防ぐための防水工、グラウト充填不足箇所の再注入など補修を施すことが必要であると考えられる。

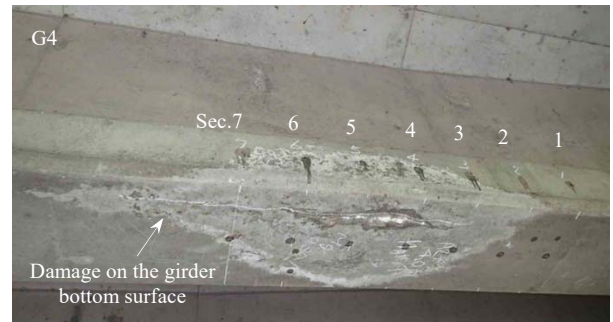
(a) Cracking condition (G4)

**2・1・2 B橋の調査** B橋は1980年に建設された橋長25.5m、幅員10.0m、6主けたの1径間単純PCTけた橋である。Fig.4(a)に示す軸方向ひび割れ付近のコンクリート性状について超音波法を用いて判定した。測定方法はCase-1として主けた下フランジの両側側面が対面となるようセンサを挟んで配置する対称法と、Case-2として主けた下フランジ側面と主けた下面を対面とし、センサを挟んで斜めに透過させる斜角法の2種類の配置方法にて測定を行った。測定位置は橋軸方向ひび割れ区間(Sec.2~7)と、外観上、健全な箇所(Sec.1)を選定して、測定区間はけた端部から3.8m~5.0m、測定間隔は200mmピッチ、1けた桁当たり7箇所とした。なお、コンクリート品質の評価方法は、超音波パルス伝ば時間の標準測定方法<sup>8)</sup>にて評価した。

- (1) 超音波法による調査の結果、外観上、不具合箇所において、コンクリート自体は健全性を有していることが確認できたが、そのままにしておくと、今後、さらにシース内へ水が侵入し、凍結融解が繰り返されると、ひび割れが進展するため、そのリスクが高いと考えられる。
- (2) B 橋ではグラウト充填、PC 鋼材腐食状況に関する調査が実施されていないことから、建設年次によるリスク評価の通り、PC 鋼材腐食、破断に対してリスクを保有していると言える。

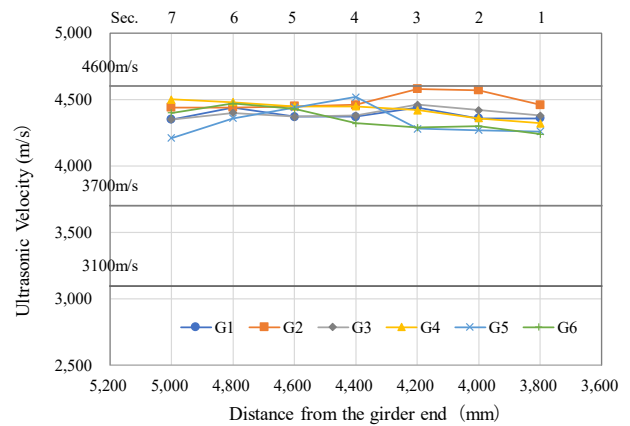
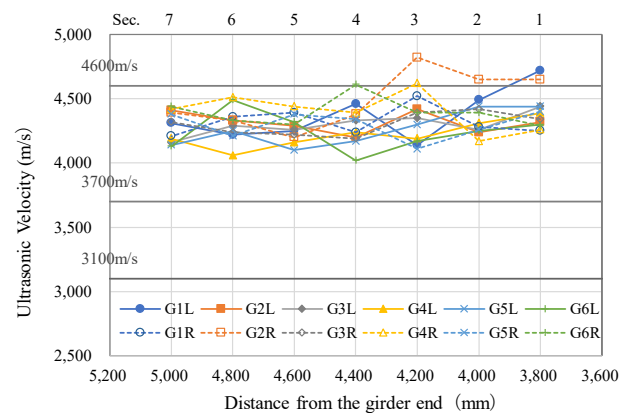
Fig.4 The result of ultrasonic testing.

Fig.4(b)にCase-1対称法による調査結果を、Fig.4(c)にCase-2斜角法による調査結果を示す。すべての測点および計測方法において4000m/s以上の伝ば速度であり、超音波パルス伝ば時間の標準測定方法<sup>8)</sup>の指標では「Generally

good (良)」以上の結果となった。超音波法はコンクリート内部に欠陥が存在する場合、発信した弾性波が欠陥部分を迂回して受信側に到達するため、伝ば速度は低下するが、健全な箇所(Sec.1)と外観上不具合な箇所(Sec.2~7)を比較しても、大きな伝ば速度に差は認められなかった。つまりB橋において外観上、セメント水和物の溶出が認められるひび割れでも、コンクリート自体には著しい劣化は認められず、現時点では、健全箇所と同等な健全性(密実性)を有していると考えられる。
