## 斜め方向ひび割れが発生したPC箱桁橋の変状原因の推定

西日本高速道路エンジニアリング関西(株)  
 西日本高速道路エンジニアリング関西(株)  
 (株)CORE技術研究所  
 西日本高速道路(株)関西支社

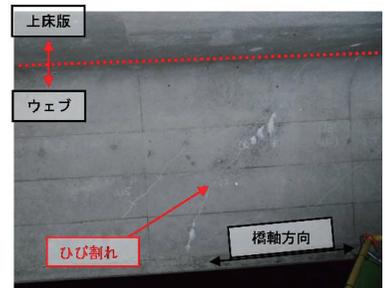
写真-1 ひび割れ発生状況

- ・ウェブ内外面のひび割れの位置、大きさ、幅はほぼ一致しており、ウェブを貫通している可能性が高い。
- ・ウェブ左右のひび割れは、発生位置、幅、方向および長さともほぼ同様であった。
- ・ひび割れの角度は、おおよそ45度であった。
- ・ひび割れの幅は $W=0.2\text{mm}$ 以上あり、最大幅は $W=0.5\text{mm}$ であった。
- ・ひび割れのほとんどは中央径間（P1～P2径間）において確認され、当該径間の支間中央側に比較的集中していた（図-3参照）。
- ・ひび割れは、ウェブおよび下床版内面に設置されているPC（主）ケーブルの定着突起近傍に発生していた。
- ・中央径間（P1～P2径間）の支間中央部を中心として、ひび割れは「ハ」の字のようにP1側およびP2側にそれぞれ対称に発生していた。

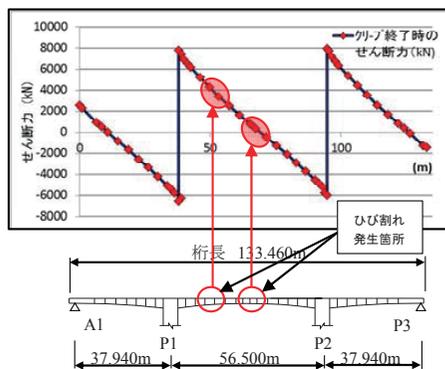
図-4 せん断力図

本橋の主桁 (主方向) のクリープ終了時における設計荷重作用時のせん断力図を図-4に示す。本橋の主桁に発生するせん断力は、中間支点部P1およびP2近傍において卓越しており、本橋のウェブにひび割れが発生している部位と一致していない。仮に過積載車両の走行等により、想定以上のせん断力が発生したと想定した場合、ひび割れ発生部位より中間支点部近傍での損傷が顕在化していなければならないが、そのような変状は見られなかったことから、ひび割れの発生は、荷重により発生したものではないと推測される。また、既往文献<sup>1)</sup>には類似する変状について報告されていないため、一般的な変状ではないと推測されることから、ひび割れの発生原因を推定するための検討を行うこととした。

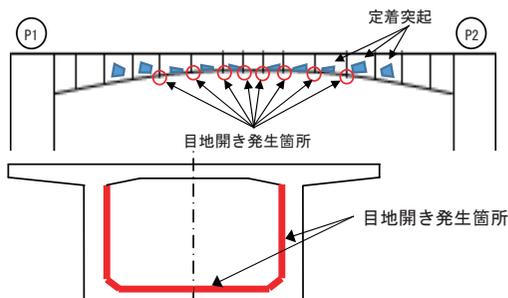
図-5 目地開きの発生箇所

ここで、外観目視調査の結果を参照すると、施工目地部 (本橋は、張り出し架設工法により施工されているため、各施工ブロック間に施工目地が存在する) に目地開きを確認した。目地開き発生箇所を図-5に示す。

本橋のPC (主) ケーブルに十分なプレストレスが導入されていれば、目地開きが発生することはありえないが、何らかの要因により、図-5に示す箇所において目地開きが下床版からウェブ上端にかけて発生していた。目地開きの幅は、下床版において0.2~0.9mm、ウェブにおいて0.1~0.2mmであった。このような目地開きがあらかじめ発生している状態で、下床版定着突起に配置されているPC (主) ケーブルにプレストレスを導入した場合、図-6に示すようなひび割れが発生すると想定されることから、目地開きがある状態でプレストレスを導入したことにおける定着突起部近傍の応力集中に着目して、FEM解析による検討を実施した。

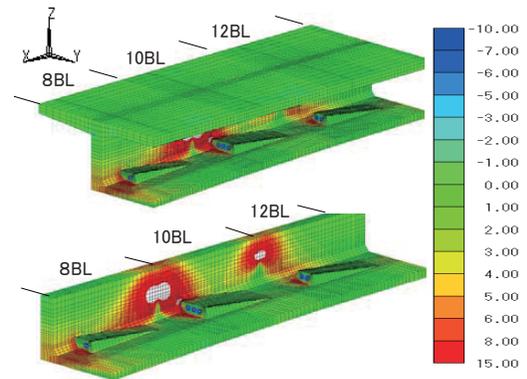
図-8 FEM解析の結果 (コンター図)

解析モデルは、下床版定着突起が配置されている3つの施工ブロック (図-2に示す8ブロック, 10ブロック, 12ブロック) を抽出した局部解析モデルとした。各施工ブロックの施工継目部には、下床版全域およびウェブ中段までスリット (隙間) を設け、下床版定着突起だけでなく上床版に配置されている架設PC (主) ケーブルによるプレストレスも考慮した。解析モデル図を図-7に、解析結果を図-8に示す。図-8よりウェブの施工目地部において、スリット近傍に応力集中が発生していることがわかる。応力の方向はひび割れ方向とほぼ一致しており、最大引張応力度は $\sigma_c = -7.6\text{N}/\text{mm}^2$  (ひび割れ発生限界応力:  $\sigma_c = -2.9\text{N}/\text{mm}^2$ ) であった。

解析により、本橋のような張り出し架設工法により施工される PC 橋において、施工目地部において目地開きが発生している状態で PC (主) ケーブルにプレストレスを導入した場合、ひび割れ発生限界応力を超過する斜引張応力がコンクリート部材に発生する可能性があることがわかった。ただし、上記の仮定は、あくまでもプレストレスを導入する前に目地開きが発生していなければ成立しないことから、目地開きが発生する過程について検討を行った。

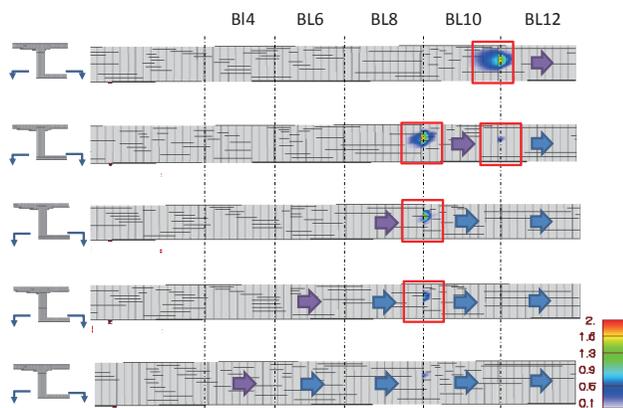
図-11 CASE1 の FEM 解析の結果（コンター図）

CASE1 における下床版施工目地近傍に発生する応力（クリープ終了時）の解析結果を図-11 に示す。当解析結果から、プレストレスを導入していく過程において、施工目地部に引張応力（図-11 中の□内）が発生し、クリープにより残留していくことが分かった。これに対し、CASE2 については、施工目地部に引張応力の発生および残留が全く発生しなかった。このことから、施工手順（プレストレスの導入順序）によっては、張り出し架設工法により施工された PC 橋の施工目地部において、目地開きが発生する可能性があることを証明することができた。

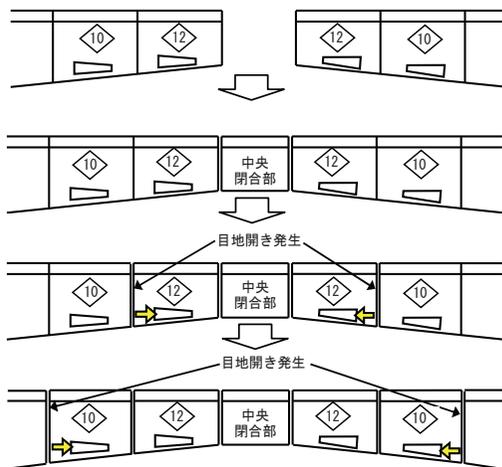
図-12 目地開き発生メカニズム

このような施工が行われる場合、施工ブロック毎にコンクリート部材の材令差が生じ、最後にコンクリート打設が行われる中央閉合部の乾燥収縮等による収縮ひずみが、隣接の部材よりも大きく発生する。これにより、図-12に示すように、中央閉合部と隣接の12ブロックとの施工目地部に目地開きが発生したと想定すれば、CASE1に記したように12ブロック内の定着突起に配置されているPC（主）ケーブルに先行してプレストレスが導入されたことにより、12ブロックおよび10ブロック間の施工目地に目地開きが発生する。このとき、先述のFEM解析結果より、12ブロックのウェブに斜め方向ひび割れが発生する可能性があり、10ブロック以降の施工時に順次繰り返されれば、定着突起が配置されている施工ブロックにひび割れが発生する範囲が広がっていくことがわかった。
