論文 PC 部材のシースの腐食ひび割れに与えるシース径とかぶりの影響

要旨: PC 構造物のシース腐食と PC ケーブルに沿ったひび割れの関係を探るために、シース径とシースのかぶり、およびグラウト充填状況を試験要因とし、シース腐食を模擬した電食試験を実施した。シース径とシースかぶりの比による影響を整理した結果、鉄筋腐食時と同様、その比が小さい場合は通電時間を増加させてもひび割れが電食面のみ 1 本発生する状況を示した。しかしその比を大きくすると、通電時間の増加とともにシース周辺に複数のひび割れが発生する傾向を示し、実橋の劣化事例でも見られるようなシース周辺に複数のひび割れが発生する傾向を再現できた。

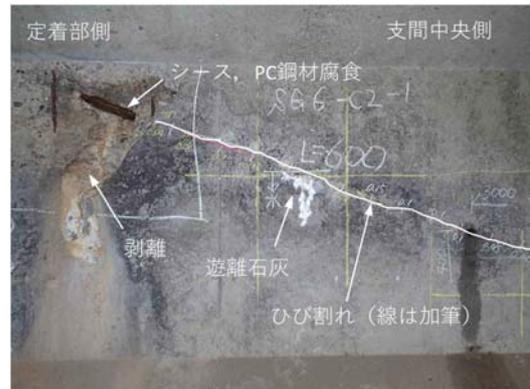
(a) PC 桁のひび割れ状況 (C2 ケーブル終点側)

PC 橋特有の変状の一つである PC ケーブルに沿ったひび割れ性状は、実橋では図-1(a)のように定着付近のコンクリートが水の供給によりシースや PC 鋼材腐食により剥離し、支間中央に向かって PC ケーブルに沿ったひび割れが生じることが多く、このひび割れ幅の傾向は近似結果であるが、定着部側が大きく、支間中央に向かって徐々に小さくなっている (図-1(b))。このように実橋に生じているひび割れは一定の規則性を有していると考えられる。一方、近藤ら¹⁾、鈴木ら²⁾の一連の研究では、ポストテンション方式 PC 構造物において鋼製シースが腐食した場合、コンクリート表面に腐食ひび割れが発生する可能性が高いことが示されているが、これらの研究は同一断面諸元で実施されていることより、既設構造物の診断に用いることは不十分である。RC 構造物における腐食ひび割れは Brown³⁾の研究に代表されるように各種検討が実施され、鉄筋径とかぶり厚さによりひび割れ発生性状が異なることが明らかとなっている。既設構造物ではシース径やシースかぶりが部材や部位により異なることから、これら諸元を変更させた場合のひび割れ挙動を明らかにする必要がある。本研究はシースかぶりとシース径がシースの腐食によってひび割れ性状に与える影響を確認するために、小型供試体を用いてそれらを要因とした鋼製シースの電食試験を行った。その結果について論じる。

図-1 実橋での PC ケーブルに沿ったひび割れ状況

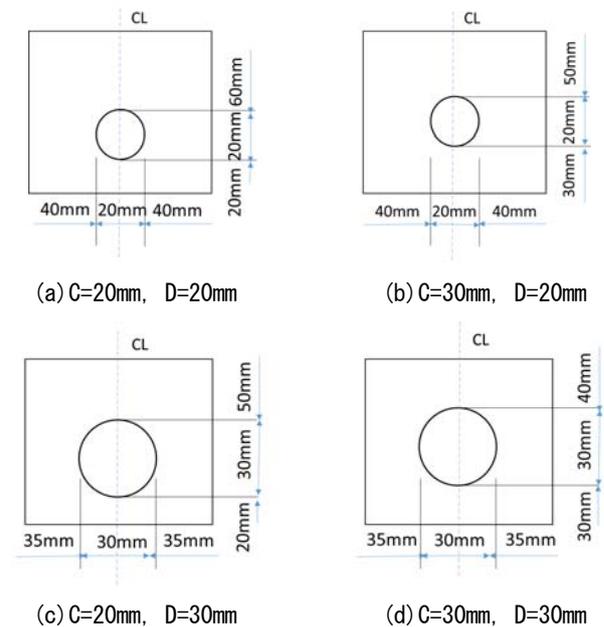
図-2 供試体断面図（シース径は内径で表示）

本研究で使用する供試体断面を図-2 に示す。供試体は 100mm×100mm×400mm の角柱供試体とし、各試験要因に応じた位置にシースを配置した。鋼製シースは普通鋼板のものを用い、いずれの径のものも鋼板厚 0.25mm を使用した。使用したコンクリートの水セメント比は、文献 1) を参考として 40%、グラウトを充填する供試体については、水セメント比を 55% とした。

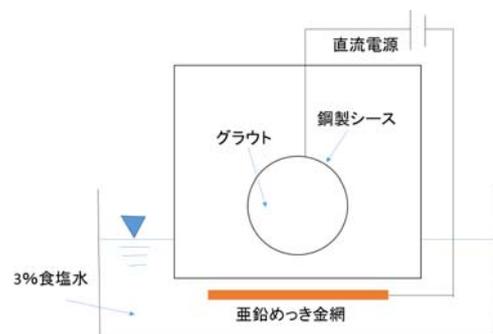
図-3 電食回路模式図

電食回路図を図-3 に示す。質量濃度 3% の NaCl 溶液の入ったプラスチック容器内に設置し、シースを陽極、供試体の底面に設置した亜鉛めっき金網を陰極として電食を行った。供試体端部は、電食時にシース内への水の侵入を防ぐため、電食開始前に厚さ 5mm のゴム板を貼り付けして止水処理を行った。電流密度はシース表面積に対して 0.26A/m² 一定とした。そのため、D=20mm での電流量は 0.13A、D=30mm での電流量は 0.2A とした。また電圧については、ひび割れ発生以前についてはいずれの供試体についても 20V 程度として通電を行った。

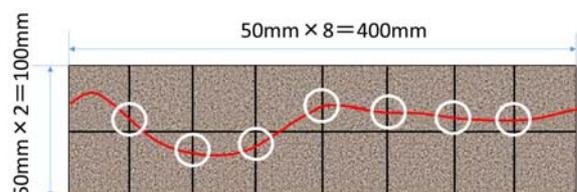
図-4 ひび割れ幅測定箇所（○が測定箇所）

図-4 に示すように、供試体表面に 50mm 間隔で線を引き、その線とひび割れが交差する箇所でひび割れ幅を測定した。測定には目視によるクラックスケール（精度：0.1mm）を用いた。鈴木らは、同種の実験を行った結果、ひび割れ幅の合計は、腐食量と比例することが述べられているため²⁾、今回も同様に 7 箇所のひび割れ幅の平均

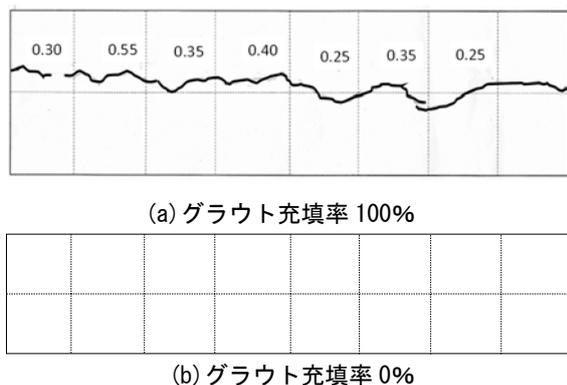
図-5 電食終了後の電食面の状況

所定の期間電食を行った供試体の外観状況について、電食面の状況例を図-5に示す。グラウト充填率100%の供試体では、全ての試験パターンでひび割れが確認できた。一方で、グラウト充填率0%の供試体では、全ての試験パターンでシースの質量減少率は充填率100%と同程度であったが、コンクリート表面のひび割れは確認できなかった。グラウトが充填されていない場合に鋼製シースが腐食した場合、シースはグラウトが充填されていないシース内側に変形するため、コンクリートに腐食膨張圧が伝わらないことを筆者らは述べている⁴⁾が、シースカぶりやシース径が変化しても、シース腐食圧がコンクリートに伝わりにくいため、このような結果を示したものと考えられる。

(C=30mm, D=30mm, 積算電流量=20hr・A)

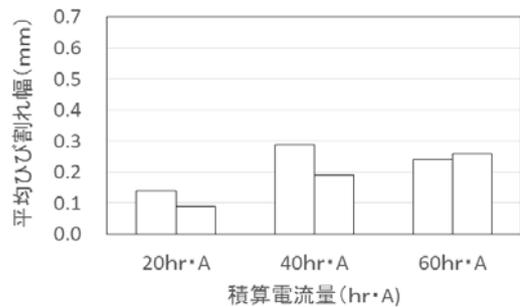
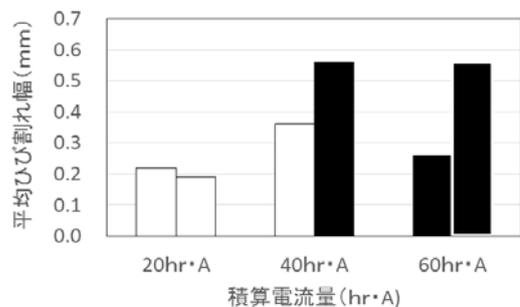
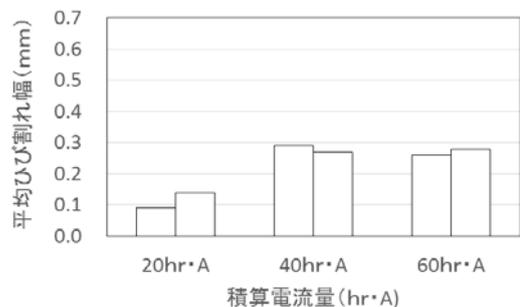
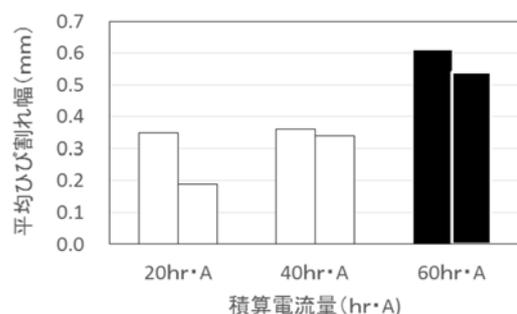
図-6 平均ひび割れ幅の推移

コンクリート表面にひび割れが発生したグラウト充填率100%の供試体を対象とした、積算電流量と平均ひび割れ幅の関係を図-6に示す。1シリーズにつき2体の試験を行っているため、その結果について示している。評価については、電食試験であること、近藤ら¹⁾の研究に

においても平均値と最大値で大きな差は確認されていないことから、今回は平均値で評価した。各積算電流量で異なる供試体を用いたため、積算電流量の増加とともにひび割れ幅が増加していないケースもあるが、積算電流量の増加とともに、平均ひび割れ幅が概ね増加する状況が

(図中□：ひび割れが1本、■：ひび割れが複数)

確認できる。また、ひび割れの本数については、かぶり30mmの供試体で積算電流量が増加すると、電食面以外でひび割れが発生する傾向を示した。

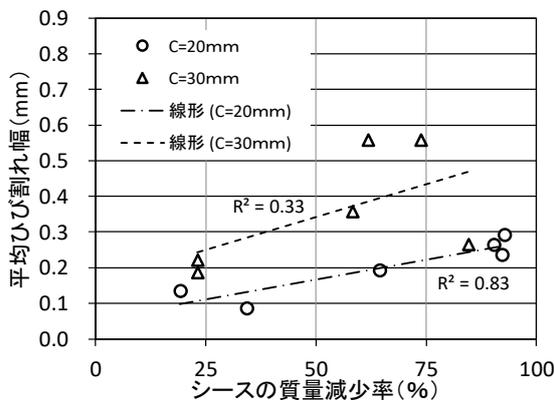
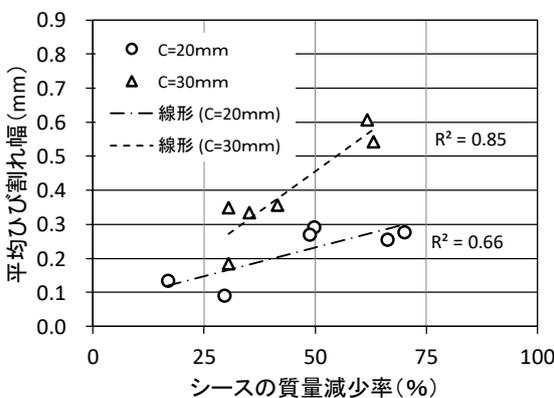
図-7 質量減少率と平均ひび割れ幅の関係
(シース径による比較)

シース径を同一とした場合における、シースの質量減少率と平均ひび割れ幅の関係について、シースかぶりと比較したものを図-7に示す。いずれのシース径においても、シースの質量減少率の増加とともに平均ひび割れ幅の増加が確認できる。シースかぶりによる比較を行った場合、シースかぶりが大きい供試体のひび割れ幅が大きくなる傾向が示された。田森らは、かぶりを変化させて配置した鉄筋に電食を行った結果、同一腐食量であればかぶりの大きい供試体でひび割れ幅が大きくなる傾向を得ている⁹⁾。今回の試験においても同様の結果が得られているため、鉄筋が腐食した場合の応力状態とほぼ同じ状態が発生しているものと考えられる。

に近い面での鋼製シースの損傷状況が著しく、陰極から離れた面では健全な状況であった。そのため少し異なるが、円筒内に等方圧力を発生させた場合、円周方向の伸び量は半径長に比例する⁹⁾ため、かぶり面付近のひび割れ幅が大きくなると説明されているが、本結果についてもシースから離れるほど同一膨張量（腐食量）であってもひび割れ幅が大きくなるものと考えられる。

シースかぶりを同一とした場合における、シースの質量減少率と平均ひび割れ幅の関係について、シース径で比較したものを図-8に示す。シース径を同一として整理した図-7と比較し、シース径の変化がひび割れ幅に与える影響は明確ではないが、いずれのシースかぶりにおいても、シース径が大きい方でひび割れ幅が大きい傾向が示された。これは、同一シース質量減少率の場合、シース周長はシース径30mmの方が大きくなるため、シース腐食量も多くなると考えられる。このため、同一質量減少率の場合、ひび割れ幅はシース径が大きい方が大きくなると考えられる。なお、一部相関係数が小さいデータが確認できるが、これは後述するように断面内のみで発生したひび割れの影響で、コンクリート表面で測定した

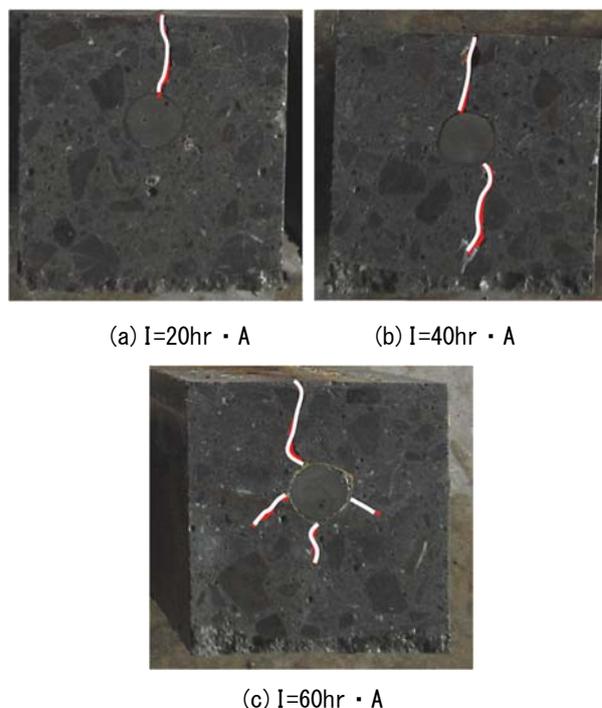
電食終了時に供試体断面を切断した場合における、同一シース径、シースかぶりにおけるひび割れ性状の推移を図-9 に示す。積算電流量が小さく、シースの質量減少率が小さい段階では、シースかぶり面で 1 本のひび割れが発生している状況を確認できる。その後、積算電流量の増加とともにシース周辺から発生するひび割れの本数が増加する状況を確認できる。

図-9 供試体断面のひび割れ発生状況
($C=30\text{mm}$, $D=20\text{mm}$) (線は加筆)
(上面が陰極設置方向)

コンクリート断面内に発生するひび割れ性状を全ての要因で整理したものについて表-2 に示す。図-9 のように、積算電流量の増加とともにシース周辺から発生するひび割れ本数が増加するのは、本研究範囲内では $C/D=1.5$ のときのみであった。 $C/D=0.67$ では、積算電流量が増加しても、発生したひび割れはかぶり面に発生する 1 本のみであった。 $C/D=1.0$ では、 $I=40\text{hr} \cdot A$ まででは、かぶり面に 1 本のみひび割れが発生した状況であるが、シース質量減少率が大きくなる段階の $I=60\text{hr} \cdot A$ では、 C/D の大きさにより異なる結果を示した。

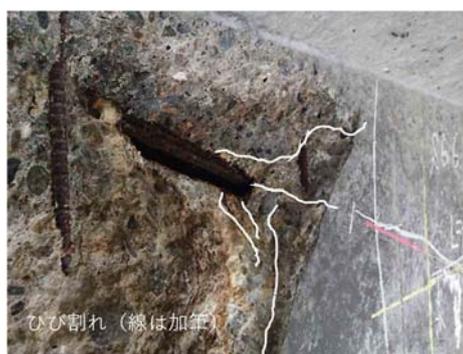
図-10 実橋のひび割れ発生状況

図-10に $C/D=1.47$ の実橋におけるひび割れ発生状況を示す。剥離断面の状況では複数本のひび割れが放射状に発生しており、 $C/D=1.5$ のひび割れ性状と類似していることが確認できた。しかし、実橋ではグラウトが未充填であってもひび割れが生じており、本試験と結果が一致しないことも確認できた。

- (4) 電食終了後に供試体断面を切断して得られたひび割れ性状について、シースかぶり C とシース径 D の比が 1.5 の場合、積算電流量の増加とともに、シース位置から放射状に生じる発生するひび割れ本数が多くなる傾向が示された。この性状は $C/D=1.47$ の実橋と類似している。一方で、 $C/D=0.67$ の場合、積算電流量が増加してもひび割れ本数の増加は確認できなかった。
- (5) (4)より、シース内にグラウトが完全に充填されている場合は、シース腐食のコンクリートに発生する応力状態が鉄筋腐食時と似た条件となるため、シース径とシースかぶりがシース腐食時のひび割れ性状に与える影響は、鉄筋腐食の場合と似た状態になることが考えられる。
