## 報告 ウェブに変状が発生したPC箱桁橋の変状原因推定に関する検討

## A Study of Cause Determination on Defection in the Web of PC Box Girder

**要旨**：張り出し架設工法により施工されたA橋は、供用開始後約20年を経過したPC3径間連続ラーメン箱桁橋である。平成25年に実施した橋梁点検において、本橋のウェブ内面の一部分に多数発生している斜め方向のひび割れを確認した。斜め方向ひび割れの発生原因として、せん断耐力の不足が考えられるが、当該部位は本橋の主桁（主方向）に発生するせん断力が卓越する部位とは一致しておらず、その発生原因を特定することができなかった。よって、現地調査を行い、解析的検討を実施して変状原因の推定を行った。

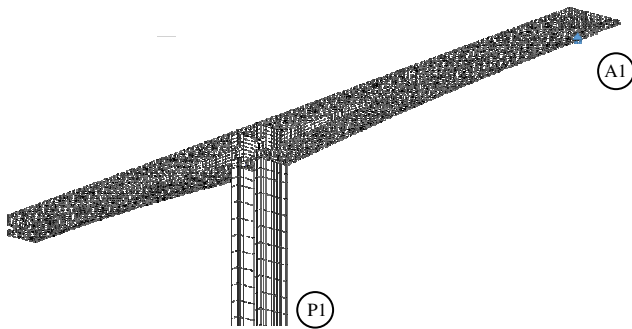
図-10 FEM 解析 0 の解析モデル図

本橋の主桁形状は対称であるため、解析モデルは 1/4 モデルとした。解析モデルには、既往設計図書を参照して、支承の拘束条件、下部工下端部のバネ値、施工ステップ、PC 鋼材配置を正確に反映し、時間に依存する長期的な応力の変動に対し、コンクリートのクリープおよび乾燥収縮の影響が大きいと考え、これらによって発生する応力についても解析することができるように考慮した (図-11, 図-12 参照)。

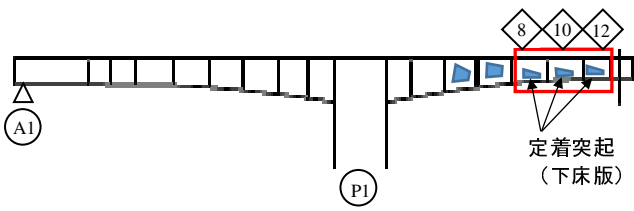
図-14 モデル化した施工ブロック

FEM 解析 1 の解析モデルは、図-14 に示すように下床版定着突起が配置されている (FEM 解析 0 の結果より応力集中が発生していることを確認した) 3 つの施工ブロック (8 ブロック, 10 ブロック, 12 ブロック) を抽出した局部解析モデルとした。各施工ブロックの施工目地部には、下床版全域およびウェブ中段までスリット (隙間) を設け、下床版定着突起だけでなく上床版に配置されている架設 PC (主) ケーブルによるプレストレスも考慮した。解析モデル図を図-15 に記す。

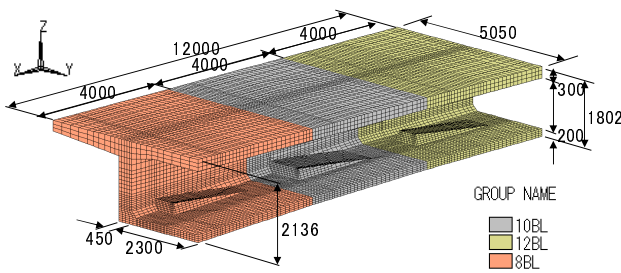
図-15 FEM 解析 1 の解析モデル図

※図中の 12BL, 10BL, 8BL は施工ブロック番号を示す。

解析結果を図-16 に示す。ウェブの施工目地部において、スリット近傍に応力集中が発生していることがわかる。応力の方向はひび割れ方向とほぼ一致しており、最大引張応力度は  $\sigma_c = -7.6\text{N/mm}^2$  であった。

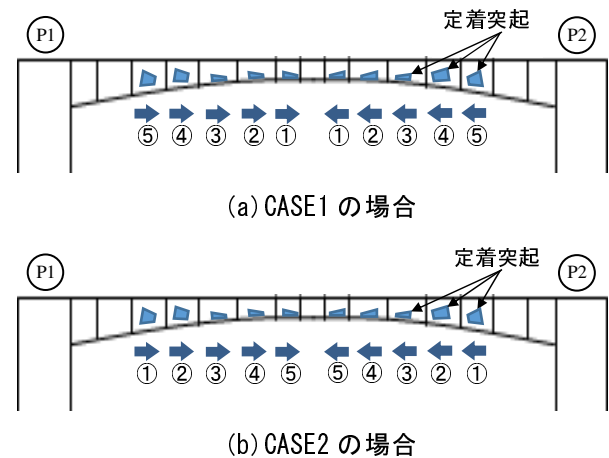
図-17 プレストレスの導入順序

解析手法としては、箱桁内の定着突起に定着されている PC (主) ケーブルにプレストレスを導入していく順序に応じて、施工目地部近傍に発生する応力の変動を確認した。プレストレスの導入順序は、図-17 に示すように、支間中央側から行った場合を CASE 1、橋脚側から行った場合を CASE 2 とした。

※○内の数字はプレストレス導入順序を示す。
