# 水の凍結膨張圧による PC 部材のシース周辺に与える影響

岩手大学 [院] ○西 弘\* 高知高専 近藤 拓也\*\*  
高知高専学 横飛 翔太\*\*\* 岩手大学 大西 弘志\*\*\*\*

## Influence to behavior around the sheath of the PC member by the freeze expansion pressure of the water

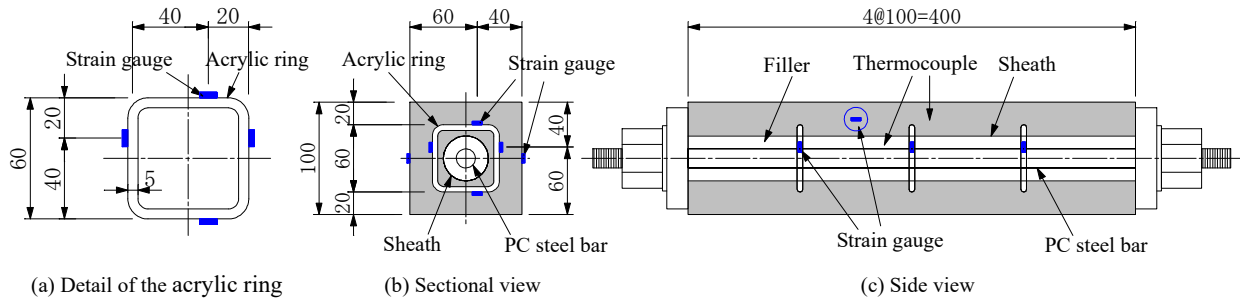
Fig.2 General view of the specimen.

**2.2 供試体諸元** 供試体一般図を Fig.2 に示す. 供試体は 100mm×100mm×400mm の角柱供試体とした. シースは, 直径φ40mm, 鋼板厚 0.25mm のものを供試体断面中心に配置し, 実橋で使用されている普通鋼板の鋼製シースを用いた. PC 鋼材は PC 鋼棒 SBPR1080/1230, φ23mm を使用した. コンクリートの配合は, 西ら<sup>9)</sup>, 鈴木ら<sup>8)</sup>の研究を参考に 1970 年代に架設された PCT 桁橋 (設計基準強度 40N/mm<sup>2</sup>) を想定して, 水セメント比を 40%とした. 供試体の製作順序はコンクリート打設後, 材齢 3 日でプレストレスを導入し, その後シース中に充填材 (グラウト, 水) を充填した. 内部ひずみを測定するためのひずみゲージの配置は, 鈴木ら<sup>8)</sup>の実験を参考に, 鋼製シース周辺にアクリル樹脂製リングを 3 断面設置し, 1 リングにつき上下辺, 側辺に 1 枚ずつの合計 4 枚と供試体軸方向に 1 枚, コンクリート側面 (表面) の供試体軸方向に両側 1 枚ずつ設置した. また, コンクリートとシース内部の温度を測定するため 1 箇所ずつ供試体の中央部に熱電対を配置した.

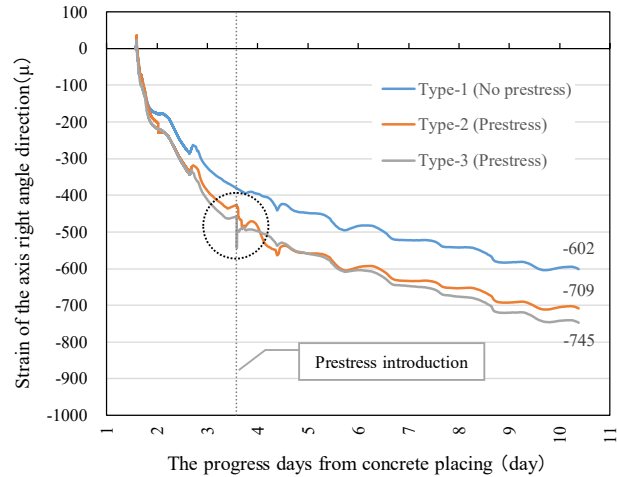
Fig.3 Right angle direction strain.

**3.1 プレストレスによる横方向ひずみ** プレストレスによる横方向ひずみの計測結果を Fig.3 に示す. 材齢 10 日の計測値では, プレストレス無しの Type-1 が -602 μ, プレストレス有りの Type-2, 3 が -709 μ と -745 μ であり, プレストレスの有無で 100~150 μ 差が生じていた. プレストレスによる横方向ひずみは Type-2, 3 供試体とも約 30~100 μ の範囲でひずみ変動は認められたが, 後述するひずみの解析値が 50 μ 程度の小さい値であるため, 解析

値との一致性を判断するまでには至っていない。林ら<sup>2,3)</sup>の研究では、シースの波打ちがPC鋼材の屈曲となり、プレストレスの腹圧力によってひび割れが生じる程度の2次的な横方向ひずみが発生することが実験的に確認されている。また、櫻井ら<sup>5)</sup>の解析的検討では、シースの波打ちのPC鋼材の屈曲による横方向ひずみの影響は、引張極限ひずみを超えるまでには至らないが、引張極限ひずみに対して約85%の影響があることを示している。今回の試験では文献2), 3), 5)とは少し異なるが、PC鋼材は彎曲の無い直線配置であり、プレストレスによる横方向ひずみの影響は、解析値で50 $\mu$ 程度(コンクリートのポアソン比0.2)であり、試験結果も約30~100 $\mu$ の小さい値であるため、プレストレスによる横方向ひずみが単独で、縦ひび割れを発生させるまでには至らない可能性を示した。

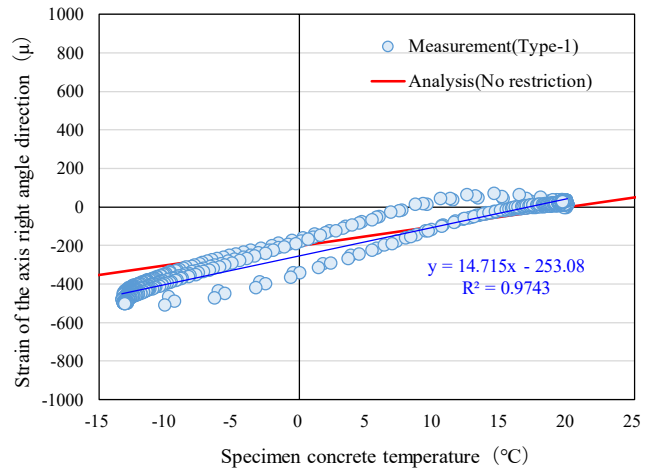
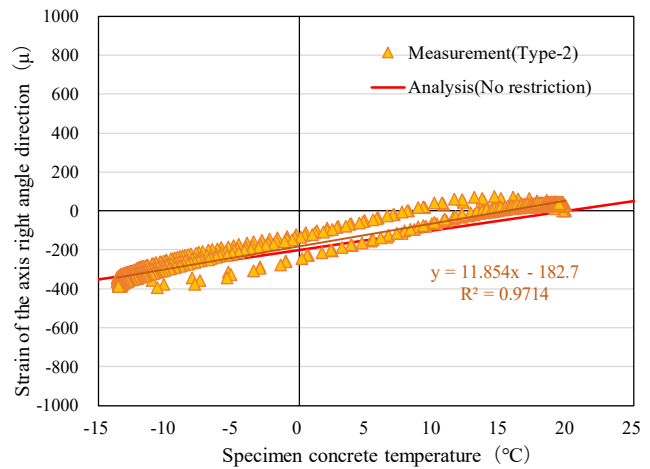
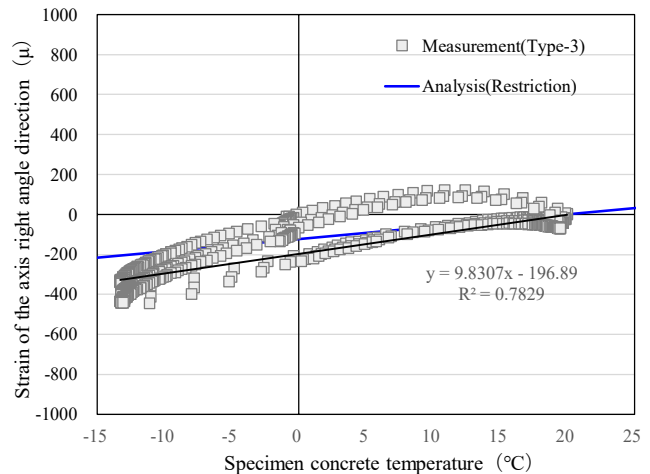
Fig.4 Right angle direction Strain (Step-2).

**3.2 凍結による横方向ひずみ** 凍結試験は材齢105日に開始し、Step-1(-5~25 $^{\circ}$ Cを3サイクル)、Step-2(-15~25 $^{\circ}$ Cを3サイクル)のひずみと温度の測定を行った。本試験ではアクリル樹脂製リングに貼り付けた3断面のひずみゲージで測定した値の平均値を凍結による横方向ひずみとした。試験の結果、温度サイクルStep-1とStep-2は同様な傾向であった。凍結による横方向ひずみと温度との関係の例としてStep-2の結果をFig.4を示す。横方向のひずみは、温度の低下に伴って圧縮側に、温度が上昇するに従って引張側に移行している。また、後述する解析値と試験値は同様な傾向を示しており、この傾向はType-1~3とも同様で、水の凍結によるシーソ膨張(内圧)の影響は認められなかった。同寸法の供試体、ひずみゲージ位置で実施された鈴木ら<sup>8)</sup>の電食試験では、シーソの腐食膨張圧(内圧)によって、横方向の引張ひずみが大きくなり、積算電流量(シーソの腐食)の増加に伴い供試体表面にひび割れが発生することを示しているが、本試験では供試体の温度の低下に従ってコンクリートの収縮(圧縮)ひずみが増加する傾向を示した。これはシーソ内の水が凍結することによって内圧は生じるが、コンクリート収縮による圧縮ひずみと比べ小さいことが考えられる。今回の凍結試験は、電食試験<sup>8)</sup>のシーソの腐食膨張圧とは逆の傾向を示し、シーソ膨張の内圧の作用による挙動とは異なったメカニズムであることがわかった。

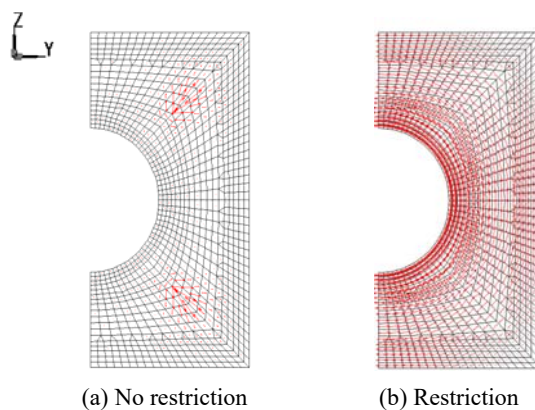
Fig.6 Vector diagram of the Principal Stress (Sectional View).

その性状が認められなかったことから、シース内の水が凍結膨張することで、温度低下によるコンクリートの収縮ひずみをシースが拘束すると仮定し、シースの拘束の有無にて検討を行った。その結果、シース中が「空」でシースの拘束が無い場合、シースがコンクリートの収縮ひずみを拘束せず、コンクリートと一体となって収縮するため、Fig.6(a)に示すようにシース円周方向に引張力は発生しない。一方、シースの拘束が有る場合、Fig.6(b)のようにシース円周方向に引張力が発生する。シースの拘束条件によってシース周辺の応力分布が異なることから、シース側面方向の拘束の有無に着目して2ケースの検討を行った。

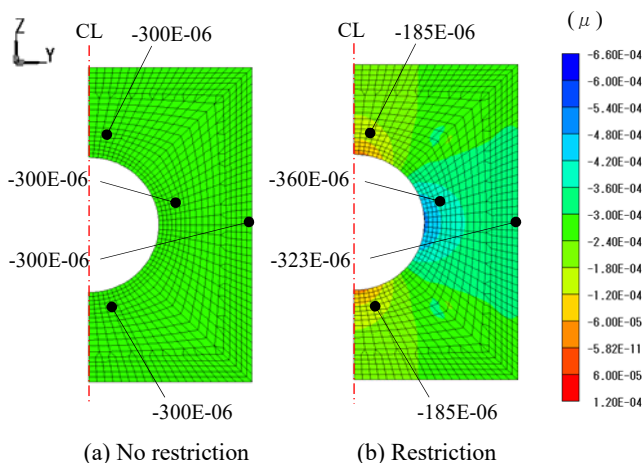
Fig.7 Strain of the Y-axis direction (Sectional View).

**4.2 検討結果** 凍結による横方向ひずみについて、供試体中央部における部材軸直角 (Y 軸) 方向の解析結果を Fig.7 (ひずみの表示がゲージ位置) に示す。シースの拘束が無しの場合、 $-30^{\circ}\text{C}$ の温度荷重を載荷すると、コンクリートとシースが一体となって収縮するため、断面均等に $-300\mu$ のひずみが発生する。一方、シースの拘束が有る場合、最小かぶりのシース外側付近のひずみがピークとなり、コンクリート表面に向かって圧縮ひずみが大きくなっている。なお、供試体のひずみゲージ位置では $-185\mu$ となる。このように、シース拘束の有無の違いで、シースのかぶり範囲のひずみ分布が異なることがわかる。プレストレスによる供試体中央部のひずみは、部材軸方向には断面均等に $-247\mu$ であり、部材軸直角方向は、コンクリート表面、ゲージ位置ともに $54\mu$ であった。

**4.3 ひび割れ発生メカニズムの考察** シース内に滞水した水が凍結すれば、その体積は9%膨張し、シースの膨張による内圧が生じてコンクリートにひび割れが発生すると仮定していた。しかし、試験と解析の結果から「凍結によるコンクリートの収縮ひずみ」と「シースの拘束」に関係があることがわかった。一方、Fig.1のような寒冷地区の既設 PCT 桁橋では、凍結融解は繰り返されており、実際に漏水、遊離石灰を伴うひび割れが、主桁下面、ウェブに認められている。以上のことから、凍結によるひび割れのメカニズムは、シース内の水が凍結膨張することで、シースがコンクリートの収縮ひずみを拘束し、シース外側の最小かぶり部分からひび割れが生じ、さらに、そのひび割れへの水の侵入と凍結融解の繰り返しのことによって、ひび割れがコンクリート表面へ進展していくと考えられる。このような事象を防ぐためには、シース内側、外側への水の侵入を防ぐことが、PCT 桁橋の長寿命化を図るための重要な対策であると言える。
