# 軸方向ひび割れを有する既設 PC 橋の維持管理に関する一考察†

## Maintenance of Existing PC Bridges with Cracks along PC Cables

Initiation of cracks along PC cables is regarded as a cause of degradation of PC bridges. In the presented study the existing PC bridges with cracks along PC cables were investigated, and their visual condition and condition of PC cables and sheath were inspected by means of Non-Destructive Testing and Semi-Destructive Testing methods. The results showed, that there is a strong relationship between presence of water in the sheath and initiation of cracks. Assuming, that expansion pressure of freezing water in sheath is the cause of initiation of cracks, the experimental and analytical study was carried out. The obtained results allowed to clarify the mechanism of cracks' initiation and to conduct risk assessment of the existing bridges with cracks along PC cables.

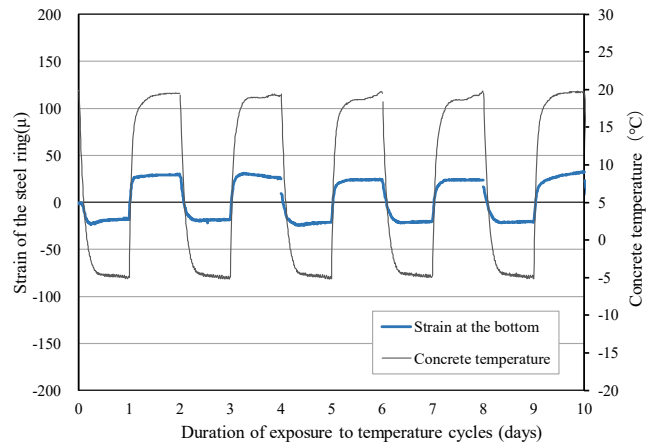
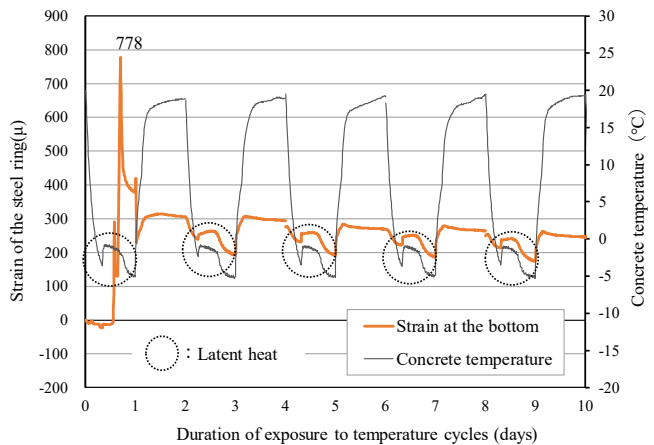
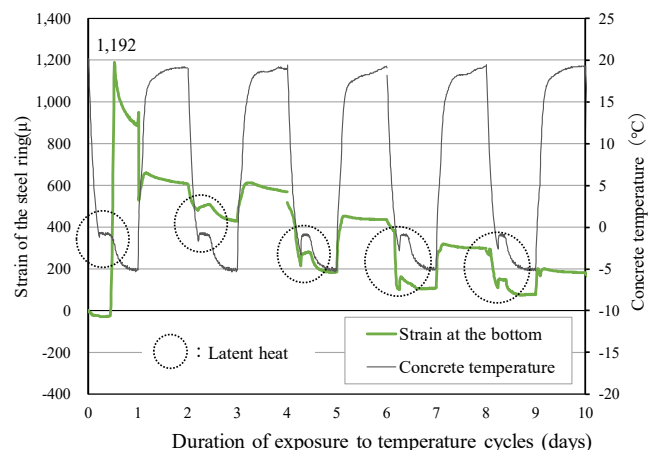
Fig.6 Strain and concrete temperature.

凍結融解試験は、Step-1 (-5~20℃を5サイクル)、Step-2 (-15~20℃を5サイクル)のひずみと温度の測定を行った。本試験では鋼製リングに貼り付けた上下側のひずみゲージの値を上下側毎に2断面の値の平均値を横方向ひずみとした。Fig.6に下側の横方向ひずみ、コンクリート温度と経時変化の関係を示す。なお、「-」は圧縮、「+」は引張を示している。Type-1はシース内が空(水充填度0%)のため、温度変化に伴ってコンクリートとシース内および周辺のひずみは同様な挙動を示し、温度の低下に伴って圧縮側に、温度が上昇するに従って引張側に移行している。一方、シース内に水を充填しているType-2, 3では、1サイクル目の温度0℃以下になると急激に引張ひずみが生じ、Type-2では最大値778 $\mu$ 、Type-3では最大値1192 $\mu$ の横方向ひずみが生じた。この1サイクル目にType-2, 3とも供試体下側にひび割れが発生した。後述するシースに管内等方圧力を載荷させた解析では、横方向ひずみが740 $\mu$ となり、Type-2の実験値とほぼ一致している。一方、Type-3では実験値の方が大きな値を示しているがType-3ではシース中心にPC鋼棒を配置しているため、PC鋼棒の熱伝導の影響によりシース内の水がPC鋼棒からも冷やされType-2とは異なる凍結メカニズムであったと考えられる。2サイクル以降のType-2, 3の横方向ひずみは1サイクル目の挙動とは異なり、Type-1と同様、温度の低下に伴って圧縮側に、温度が上昇すると引張側に移行する挙動を示した。これは軸方向ひび割れが生じたことで、2サイクル以降はひび割れ付近の応力分布が変化したと考えられる。一方、2サイクル以降の1サイクル当たりの変動量はType-1と比べType-2, 3は約2~4倍大きな値であった。また、Fig.6(b), (c)に示すように温度が0℃以下になり、シース内の水が氷に相変化する際に潜熱

の事象が確認できた。この時、温度低下によるコンクリートの収縮ひずみをシースが拘束して引張ひずみが生じ

ると考えられる。このように軸方向ひび割れが入った 1 サイクル目と 2 サイクル以降では異なった挙動を示すことが判った。

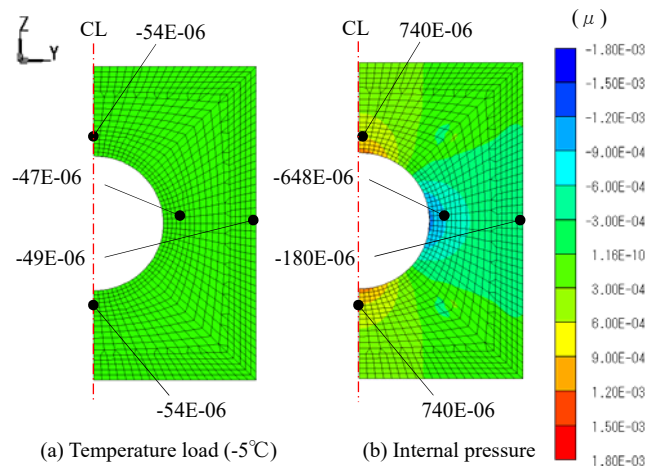
Fig.8 Strain in the Y-axis direction (Sectional View).

温度荷重と凍結膨張圧による横方向ひずみ（Y 軸方向）の解析結果を Fig.8 に示す。Fig.8(a)では $-5^{\circ}\text{C}$ の温度荷重を載荷すると、コンクリートとシースが一体となって収縮するため、断面均等に $-54\mu$ の圧縮ひずみが生じ、水が無い場合ひび割れが発生しない。一方、Fig.8(b)の凍結膨張圧による横方向ひずみはゲージ位置で  $740\mu$ の引張ひずみが生じており、Type-2 の 1 サイクル目の実験値  $778\mu$  と概ね一致していたことから、シース内の水が凍結するとシース内に  $58\text{N}/\text{mm}^2$ 程度の管内等方圧力が作用し、ひび割れが発生することが判った。

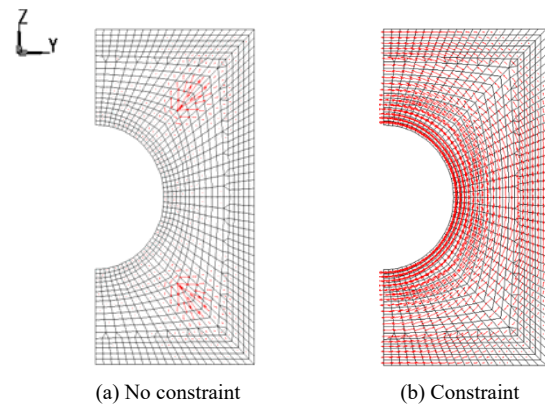
Fig.9 Vector diagram of Principal Stress (Sectional View).

Fig.9 にシース拘束の有無による温度荷重 $-5^{\circ}\text{C}$ 載荷した場合のベクトル図を示す。Fig.9(a)のシース拘束が無しの場合、コンクリートとシースが一体となって収縮するため、円周方向に引張力は発生しない。一方、シース拘束が有りの場合、Fig.9(b)のようにシース円周方向に引張力が発生する。
