## 斜め方向ひび割れが発生したPC箱桁橋の変状原因の推定

西日本高速道路エンジニアリング関西(株)  
 西日本高速道路エンジニアリング関西(株)  
 (株)CORE技術研究所  
 西日本高速道路(株)関西支社

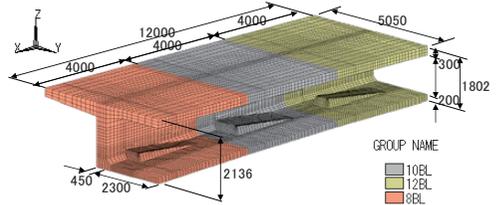
図-7 FEM 解析モデル図 (局部)

解析モデルは、下床版定着突起が配置されている3つの施工ブロック (図-2に示す8ブロック, 10ブロック, 12ブロック) を抽出した局部解析モデルとした。各施工ブロックの施工継目部には、下床版全域およびウェブ中段までスリット (隙間) を設け、下床版定着突起だけでなく上床版に配置されている架設PC (主) ケーブルによるプレストレスも考慮した。解析モデル図を図-7に、解析結果を図-8に示す。図-8よりウェブの施工目地部において、スリット近傍に応力集中が発生していることがわかる。応力の方向はひび割れ方向とほぼ一致しており、最大引張応力度は $\sigma_c = -7.6\text{N}/\text{mm}^2$  (ひび割れ発生限界応力:  $\sigma_c = -2.9\text{N}/\text{mm}^2$ ) であった。

※図中の 12BL, 10BL, 8BL は施工ブロック番号を示す。

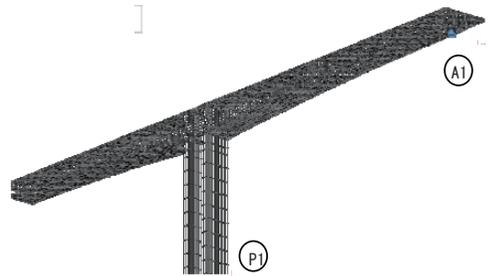
図-9 FEM (全体) 解析モデル図

本橋の主桁形状は対称であるため、解析モデルは図-9に示すような 1/4 モデルとした。解析モデルには、既往設計図書を参照して、支承の拘束条件、下部工下端部のバネ値、施工ステップ、PC 鋼材配置を設計値を基に反映し、時間に依存する長期的な応力の変動に対し、コンクリートのクリープおよび乾燥収縮の影響が大きいと考える、これらによって発生する応力についても解析が行えるように考慮した。

各施工ブロック目地に一定の引張応力が作用するとひび割れが発生するような要素を設けることとした (ひび割れの発生を目地開きが発生した状態と想定する)。この要素は、 $\sigma = 1.0\text{N}/\text{mm}^2$  以上の引張応力が作用すると応力伝達が行われなくなり、ひずみのみが増加するように設定した。
