鋼構造物のトリプルコンタクトポイント部に着目した暴露試験  
Outdoor exposure tests on corrosion mechanism of triple contact point of steel structure

**ABSTRACT** Recently, corrosion damages are problematic, despite the maintenance being done. Significant corrosion damage occurs at "triple contact points" where steel, concrete and oxygen contact. Therefore, in this research, corrosion damage of "triple contact point" which is an important issue of the structure in recent years is experimentally examined. In this study, outdoor exposure tests are carried out on test specimens simulating civil engineering structures and this will be reported.

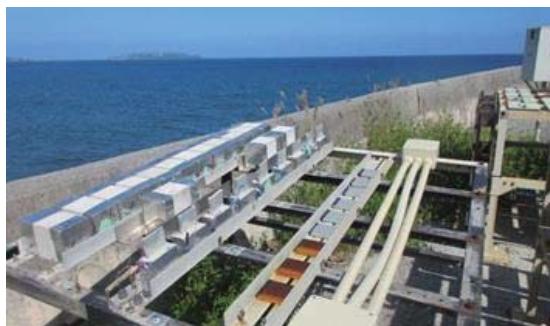
写真 1 屋外暴露試験の状況

一方、海洋大気中の暴露試験は、写真1に示す沖縄県の沿岸部に供試体を設置して、6カ月ごとに現地で自然電位および分極抵抗の測定を行っており、現在は18カ月まで調査を実施している。図2には、参考までに暴露環境における2017年4月～2018年5月までの年間の温度と湿度の経時変化を示す。さらに、作製した試験体以外にも、塗装無し鋼板および無機ジンクを塗装した鋼板、塗装鋼板にカッターナイフで損傷を与えた鋼板も併せて暴露を行っている（鋼板サイズはいずれも7.5cm×10cm×0.9cm）。

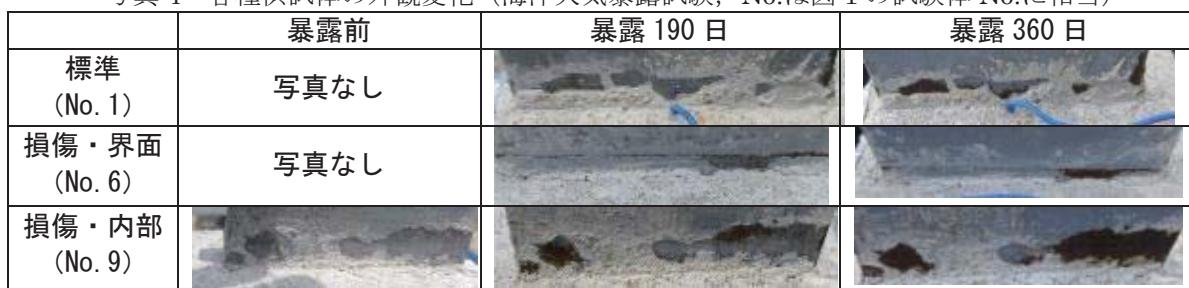
写真4 各種供試体の外観変化 (海洋大気暴露試験, No.は図1の試験体No.に相当)

写真4には、一例として、海洋環境下に暴露した供試体の界面部の腐食状況を示す。いずれの試験体種類も3体ずつ暴露しており、目視で試験体種類ごとに最も腐食が見られたものを示している。その結果、外観での腐食状況は、標準および損傷（Con内部）のものが大きく、界面部に損傷があるものは、腐食の程度は小さく、他よりも腐

食が小さい点で、塩水噴霧試験の結果と一致していた。また、海洋大気中に暴露した試験体は、塩水噴霧試験の腐食状況と比較すると腐食が進行していることが分かる。海洋大気中は、湿潤期間よりも乾燥期間が卓越していると考えられることから、腐食は、乾燥と湿潤が明確であるほど進行しやすいものと予想される。
