軸方向ひび割れの発生メカニズムとその変状を有する中小規模 PC 橋の  
維持管理におけるリスクアセスメントの利用に関する研究

2019 年 9 月

西 弘

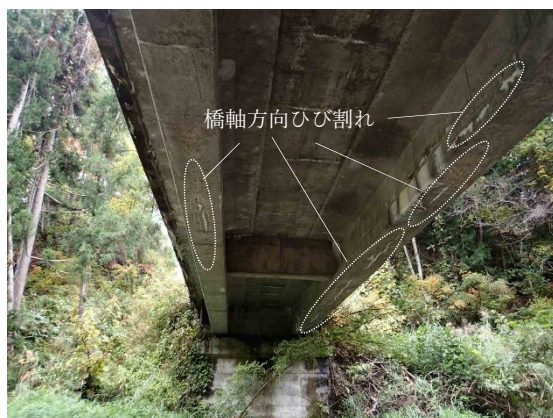
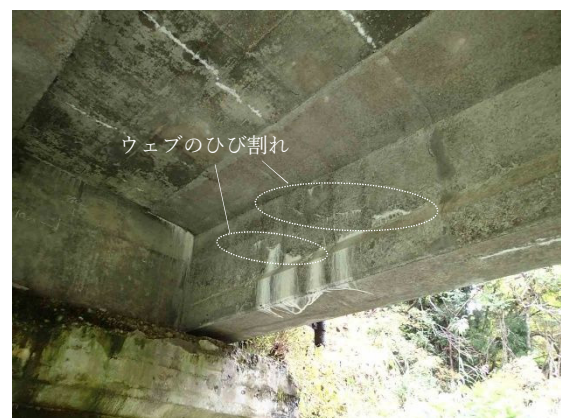
図 1-3 ポステン T 桁橋のひび割れパターン

(a) 主桁下面の橋軸方向ひび割れ

(b) ウェブの主ケーブルに沿ったひび割れ

玉越らの道路橋の定期点検に基づく分析<sup>1.6)</sup>では、このポステンT桁橋の損傷のうち最も多い損傷が、図1-3(a)に示すような主桁下面に発生している橋軸方向ひび割れであり、図1-3(b)のようにウェブの主ケーブルに沿ったひび割れも高い頻度で発生していると報告されている。これらのPCケーブルに沿ったひび割れ（以下、軸方向ひび割れと称す）は、PC橋特有の変状の一つであると認識されており、PCグラウト（以下、グラウトと称す）充填不足やPC鋼材腐食に起因する劣化であると考えられている<sup>1.7),1.8)</sup>。しかし、そのメカニズムや進行性などは明らかにされていない。

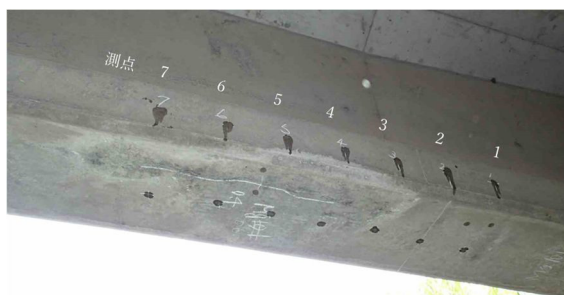
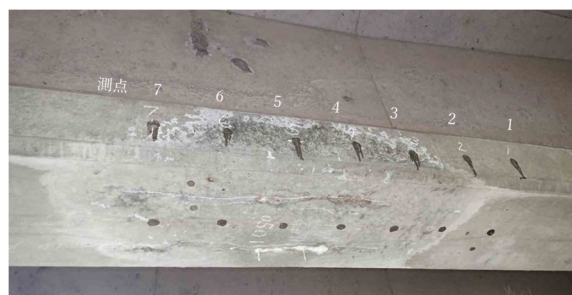
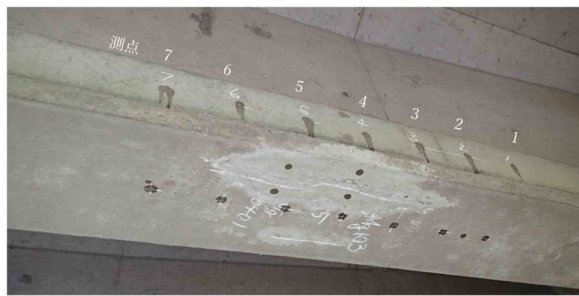
図 3-9 G1 超音波法の調査結果

図 3-10 G2 超音波法の調査結果

図 3-11 G3 超音波法の調査結果

図 3-9～図 3-14 に外観変状と超音波法（対称法，斜角法）による調査結果を示す。すべての測点および計測方法において 4000m/s 以上の伝播速度であり，超音波パルス伝播時間の標準測定方法の指標では「Generally good(良)」以上の結果となった。超音波法はコンクリート内部に欠陥が存在する場合，発信した弾性波が欠陥部分を迂回して受信側に到達するため，伝播速度は低下するが，健全な箇所（測点 1）と外観上不具合な箇所（測点 2～7）を比較しても，大きな伝播速度に差は認められなかった。つまり B 橋において外観上，セメント水和物の溶出が認められるひび割れでも，コンクリート自体には著しい劣化は認められず，現時点では，健全箇所と同等な健全性（密実性）が確保されていると考えられる。

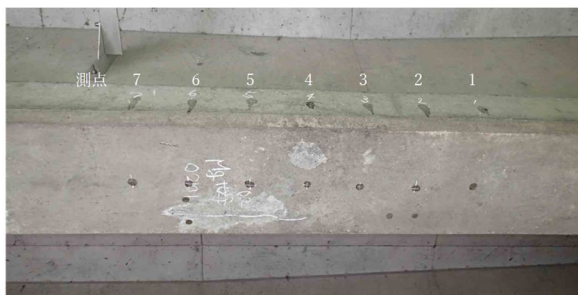
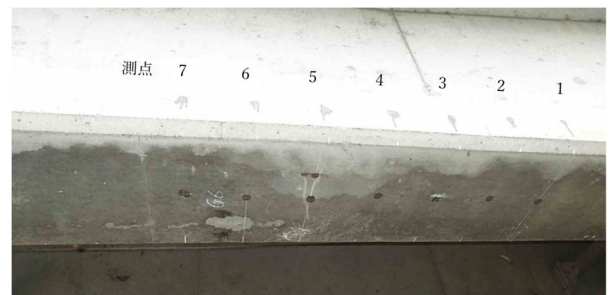
図 3-12 G4 超音波法の調査結果

図 3-13 G5 超音波法の調査結果

図 3-14 G6 超音波法の調査結果

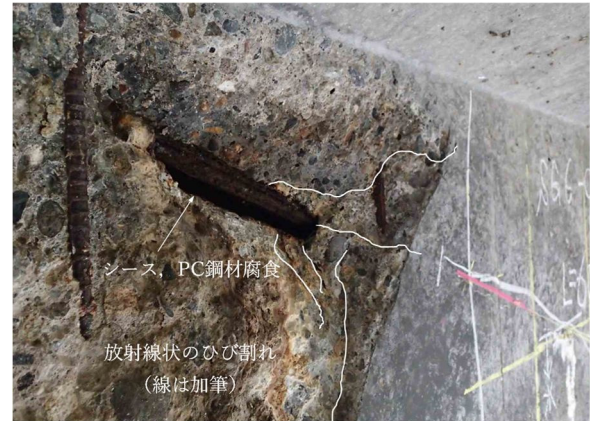
図 5-8 A 橋のひび割れ状況  
(図 3-3 の再掲)

図5-8に  $C/D=1.47$ （実測値）のA橋におけるひび割れ発生状況を示す。剥離断面の状況では複数本のひび割れが放射状に発生しており、 $C/D=1.5$  のひび割れ性状と類似していることが確認できた。しかし、実橋ではグラウトが未充填であってもひび割れが生じており、本試験と結果が一致しないことも確認できた。表5-5に旧建設省の土木構造物標準設計図集より、ポステンT桁橋のシースかぶり、シース径、 $C/D$ の一覧表を示す。軸方向ひび割れの発生リスクが高い上縁定着方式が採用されている1980年以前のポステンT桁橋の  $C/D$  は1.28以上である。既設ポステンT桁橋の  $C/D$  では、 $0.5 \leq C/D$  であること、シースが複数本配置されていること、鉄筋も配置されていることから、供試体と比べ複雑な応力状態となっており、断面内では放射線状にひび割れが発生すると考えられる。

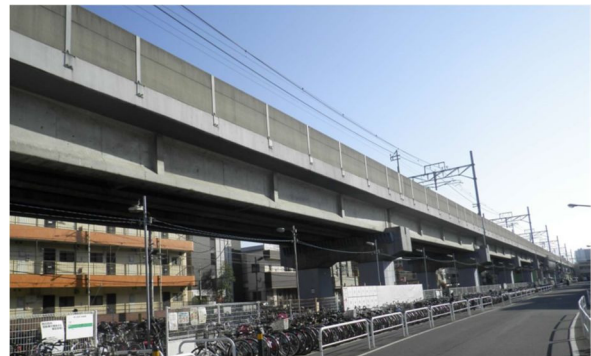
図 7-1 東西線既設ポステン T 桁橋の全景

図 7-1 に示すように東京メトロのポステン T 桁橋は 1960 年代に建設されている高架橋であり、その多くが市街地に隣接している<sup>7.1)~7.3)</sup>。一般に鉄道構造物は 2 年に 1 回の通常全般検査が実施されているが、現行の維持管理標準には、PC 構造物の健全性に大きく影響を与えるグラウト充填状況や PC 鋼材の腐食状況を評価する方法は具体的に記されておらず、外観上で PC 橋の健全性を評価することは極めて難しいところである。そのため、構造物管理者は予防保全的な維持管理を行うためにグラウト充

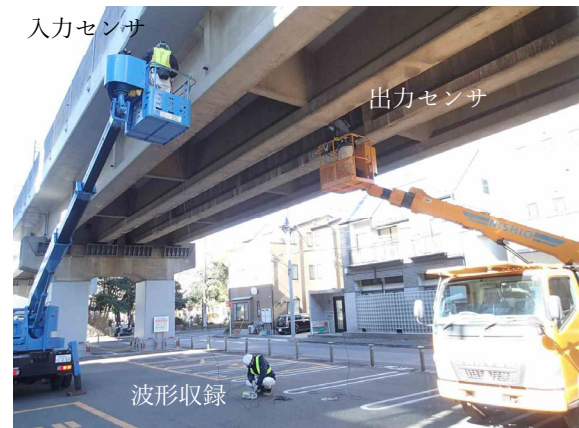
横締めケーブルは、直線状に配置されている PC ケーブル全長に対して充填状況を確認する打音振動法を採用した<sup>7.7)~7.9)</sup>。この方法は PC 鋼材定着付近のコンクリート表面にハンマーやバネポインターなどで打撃して弾性波を入力し、その近傍の入力信号と反対側の定着付近に伝播した弾性波の出力信号を AE センサにて受信して、波形収録に記録する手順である。評価方法は PC 鋼材を伝播する弾性波の伝播エネルギーの減衰程度と伝播速度を測定することで、グラウト充填状況を定性的に評価する方法であり、1990 年代半ばから実用化され実績も多い。図 7-7 に測定概要を、図 7-8 に測定状況を示す。グラウトが充填されている場合、シース内のグラウトの拘束によって PC 鋼材に伝播するエネルギーの減衰は多くなる。そのため出力波の振幅が減少する程度は多くなる。一方、グラウトが充填されていない場合、シース内の PC 鋼材を拘束するものが無いため、伝播エネルギーの減衰が少なくなり、出力波の振幅が減少する程度が少くなる。

図 7-8 打音振動法の測定状況

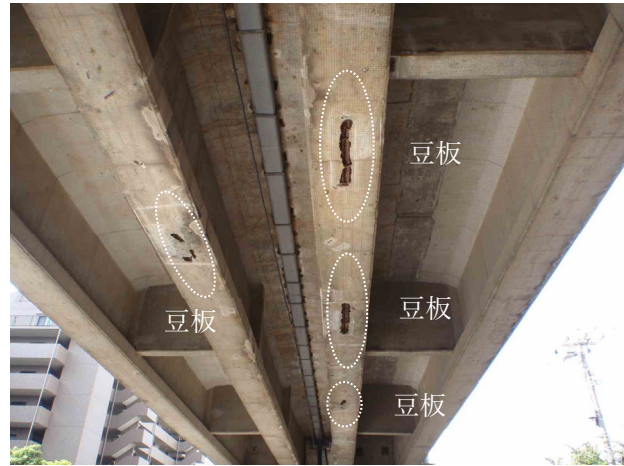
PC 橋の耐荷性能に影響を与える一要因として断面欠損がある。断面欠損による PC 橋の耐荷性能に対するリスク評価を行う目的で、東西線ポステンT桁橋の通常全般検査（定期点検）結果から、径間単位で最も大きかった断面欠損（豆板など）を抽出し、既設ポステン T 桁のモデルに断面欠損を再現して、弾性 FEM 解析により断面欠損による主桁の応力低下を算出した。

図 7-20 主桁の断面欠損（豆板）状況
