国土交通省『点検支援技術性能カタログ』掲載技術
技術番号：BR010044（ひびわれ）
：BR020024（剥離・鉄筋露出）
：TN010018（トンネル）

360度カメラ撮影による 定期点検

撮影データから3次元点群データ、 点検調書を自動作成！

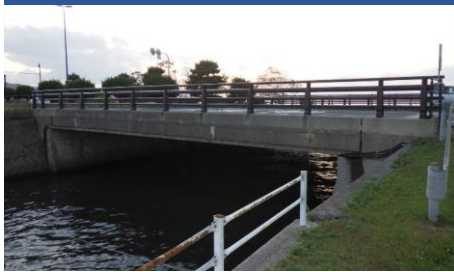
対象橋梁

360度カメラで対象橋梁を撮影、撮影データから3次元点群データの自動生成が可能。
点群データに損傷箇所を記録する事で損傷図、損傷写真としての点検調書が作成できます。
